## MEMORIAL DESCRITIVO DO RESTAURO DA CAPELA NOSSA SENHORA DO ROSÁRIO

## 2 FICHA CADASTRAL

### 3 LEVANTAMENTO E CONHECIMENTO DO BEM

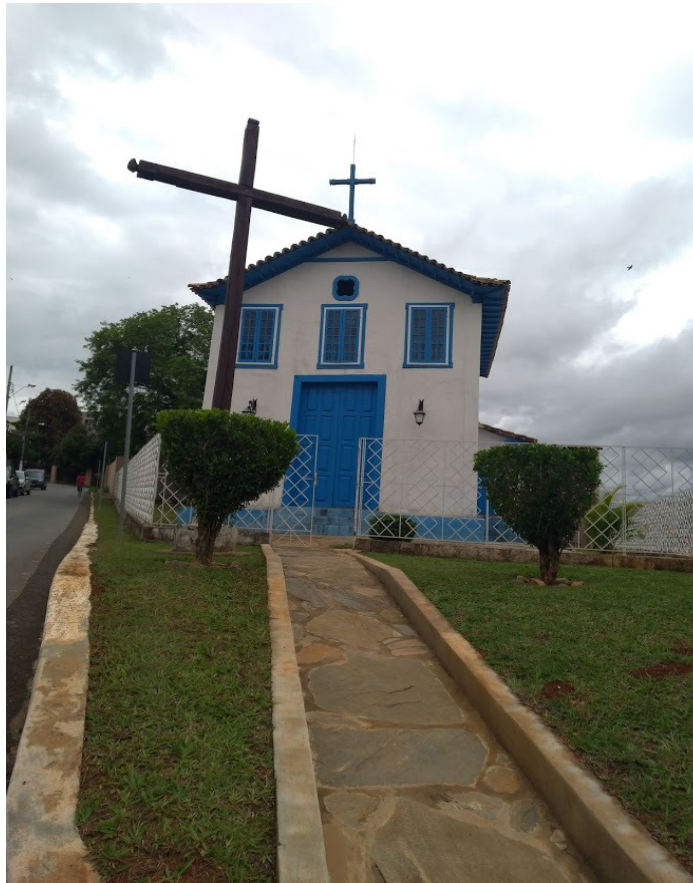
**IDENTIFICAÇÃO FOTOGRÁFICA:**

<b>DADOS TÉCNICOS:</b> Trata-se de edificação, construída em adobe. As telhas encontram-se em ótimo estado de conservação, seu enquadramento foi todo trocado, mas a madeira está em estado ruim de conservação. Atualmente uma manta de alumínio, a protege e em toda edificação não há forro, estes devem ser	<b>INTERVENÇÕES REALIZADAS:</b> Desde a década de 40, pequenas intervenções, como limpeza, reparo nas paredes, mudanças no entorno, pinturas decorativas. A dois anos atrás, sofreu intervenção em sua fundação e troca da cobertura, que ficou inacabada.

recompostos. O piso é tabuado em madeira em toda a capela de menos do depósito que é em ladrilho hidráulico, a madeira no cômodo da nave em certas partes, encontra-se em péssimo estado de conservação.

**ESTADO DE CONSERVAÇÃO:** No geral, estado de conservação é bom, observando-se que ocorreu uma intervenção na estrutura há dois anos, as esquadrias, forro e alvenaria, receberam nova pintura. Hoje a capela necessita de cuidados pontuais e seu entorno necessita de intervenção na acessibilidade.

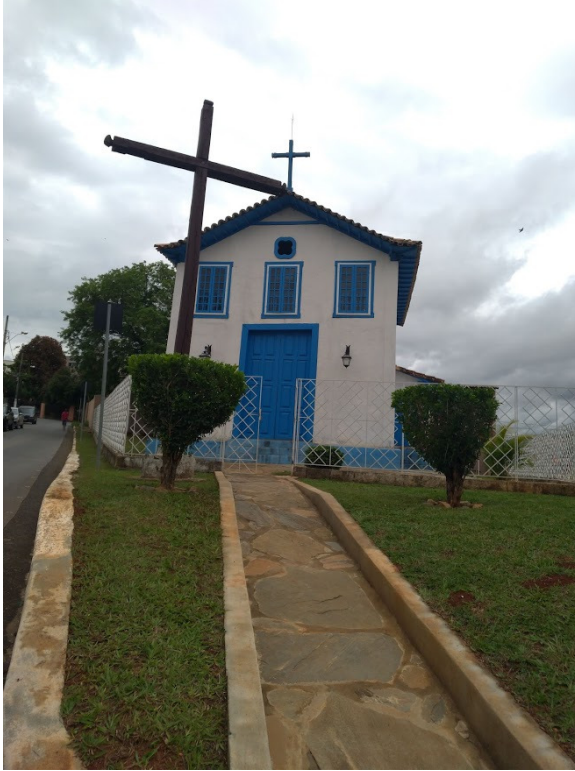
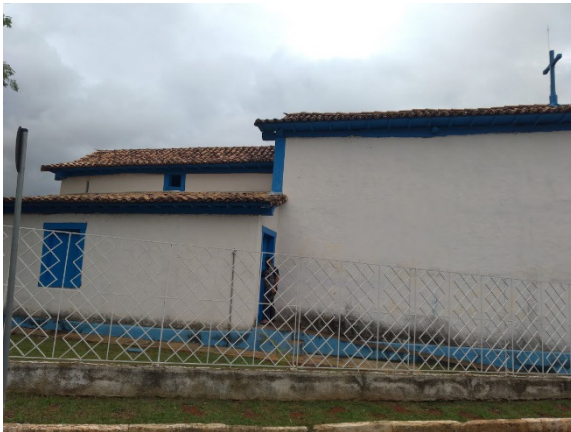
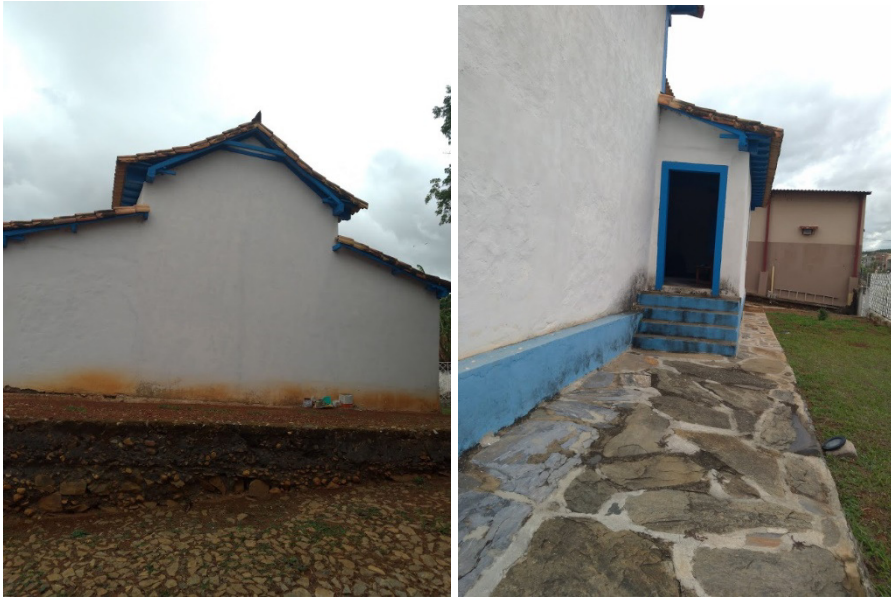
### 6.1 EXTERNO

**Descrição:** Aparentemente a edificação encontra-se em estado bom de conservação. Mas há elementos que necessita de urgência para sua reforma, como o telhado, onde há sujidades diversas, presença de agentes biológicos. Na alvenaria, há degradações pontuais, como sujidades, manchas pretas, amareladas e danos no reboco. Também há falta de acessibilidade para entrada do Bem, o piso em pedra Lagoa Santa, apresenta peças faltantes, a rampa antes sugerida em um projeto anterior não foi construída. Na fachada posterior, a terra batida e a falta de calçamento do entorno, está degradando o reboco.

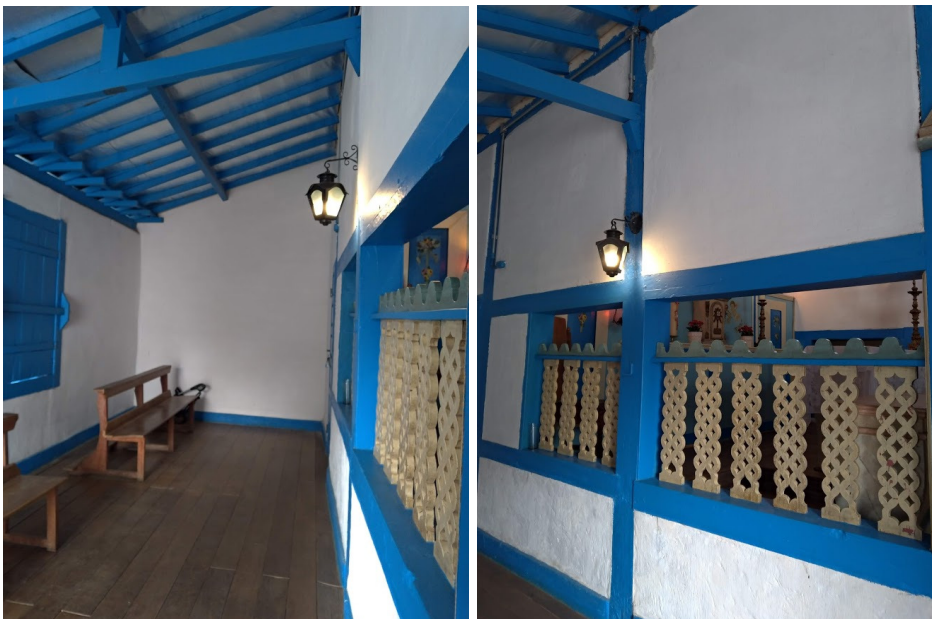
### 1A –CÔMODO LATERAL ESQUERDO

**Descrição:** O cômodo lateral esquerdo, aparentemente apresenta em bom estado de conservação. Nela consta a porta P-1, que está empenada e necessita de verificação de suas ferragens. A janela J-1, também está inserida nesse cômodo e está em ótimo estado conservação e verificação das ferragens, será essencial. O piso em madeira, apresenta danos pontuais, calafetação e ataque de cupins. Algumas fissuras no reboco foram localizadas. Não há forro.

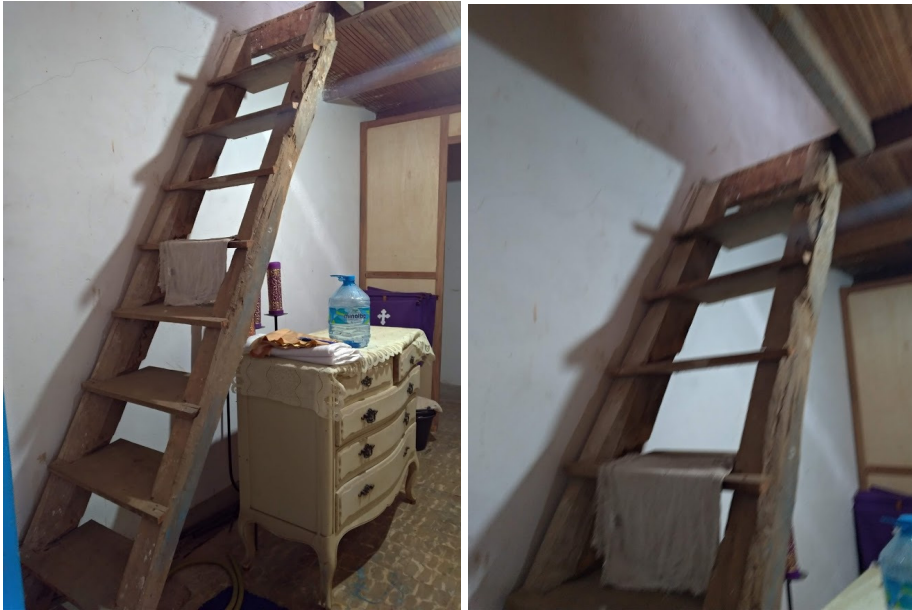
## 2A - CAMARIM

**Descrição:** O cômodo do Camarim, é o único com piso diferenciado em ladrilho hidráulico, este apresenta sujidades, mas nenhum agravamento. A escada que sobe para o cômodo do depósito, está em estado ruim de conservação, pois apresenta ataque de cupim e necessita de troca.

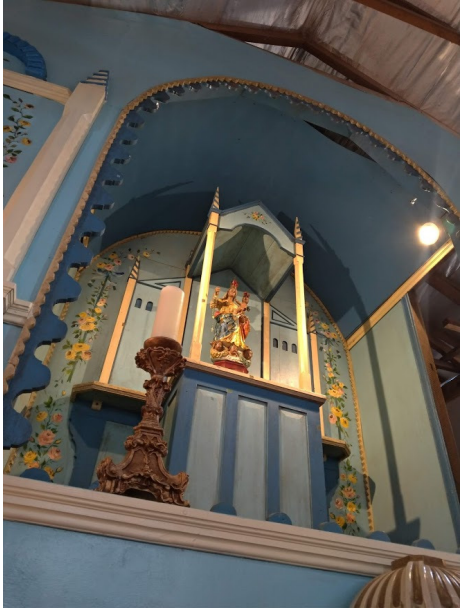
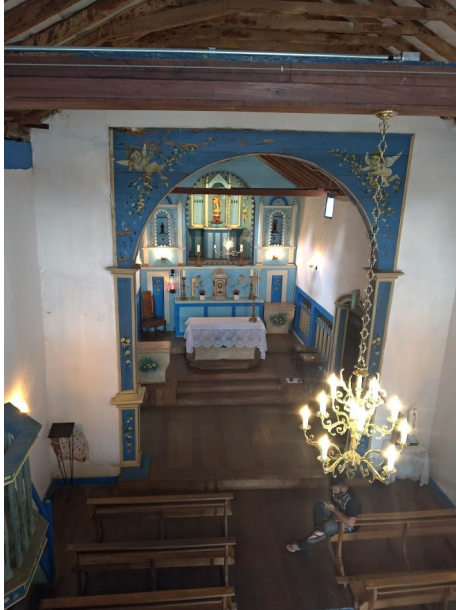
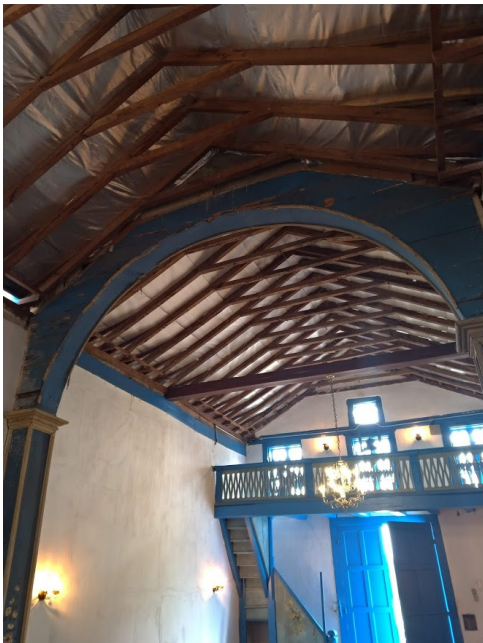
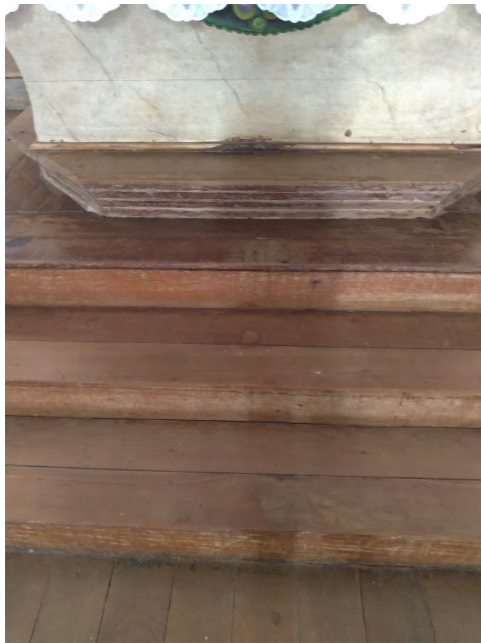
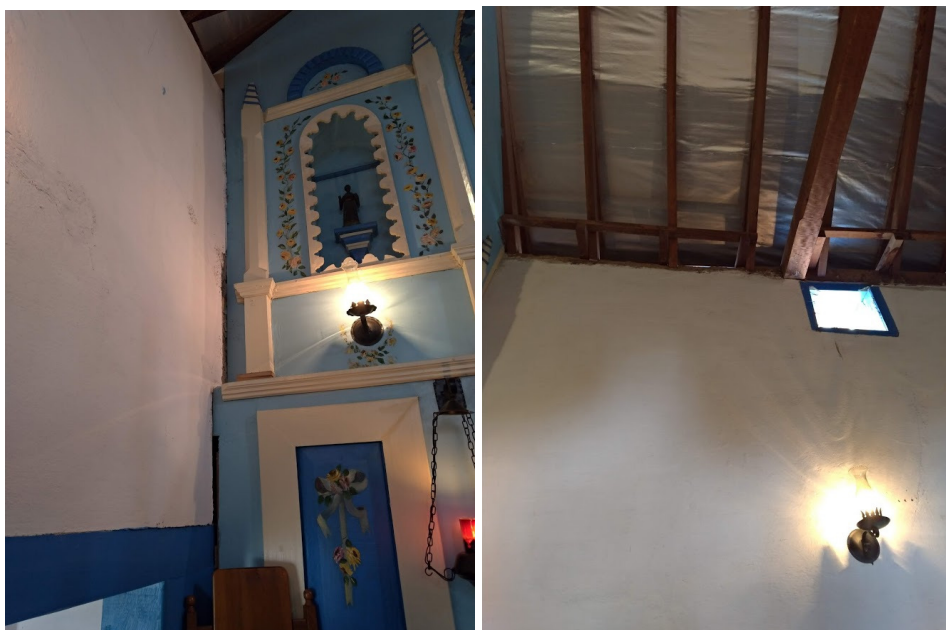
### 3A – CAPELA-MOR

**Descrição:** Aparentemente a Capela-Mor, encontra-se em bom estado de conservação, mas deve-se atentar a madeira das madres e no arco, pois há ataques de cupins. O piso tabuado em madeira, também há ataque de agentes biológicos e em pontos pontuais há calafetação. O retábulo apresenta perda de madeira, e a pintura dos elementos artísticos devem ser revisadas.

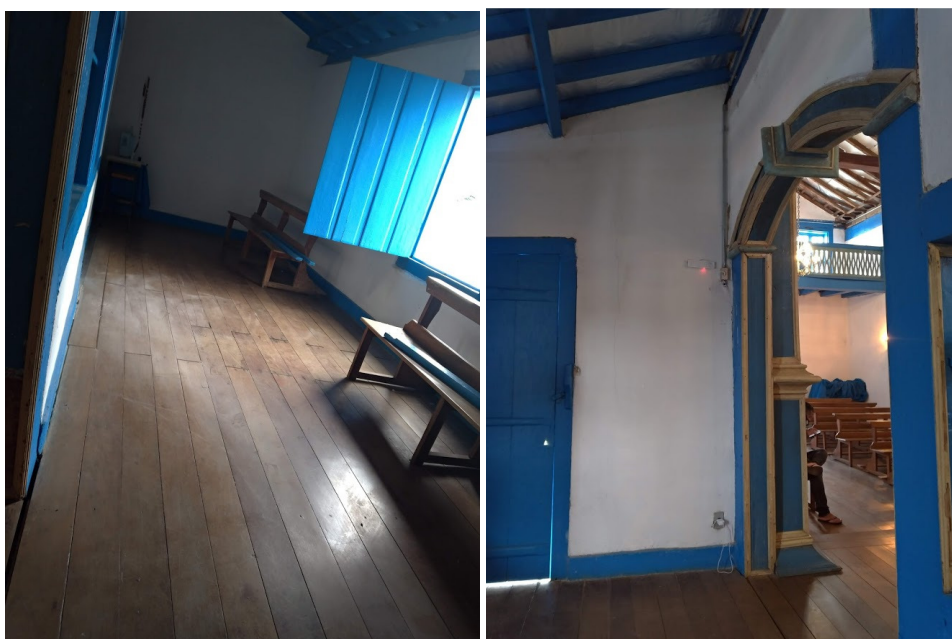
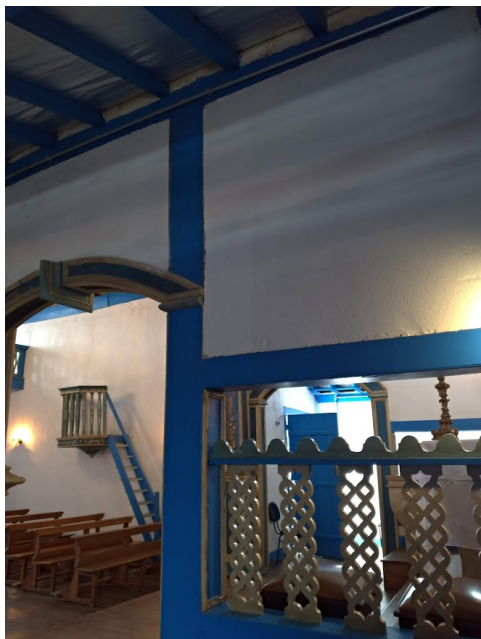
#### 4A -CÔMODO LATERAL DIREITO

**Descrição:** O cômodo lateral esquerdo, aparentemente apresenta em bom estado de conservação. Nela consta a porta P-3, que está empenada e necessita de verificação de suas ferragens. A janela J-2, também está inserida nesse cômodo e está em ótimo estado conservação e verificação das ferragens, será essencial. O piso em madeira apresenta danos pontuais, calafetação e ataque de cupins. Algumas fissuras no reboco foram localizadas. Não há forro.

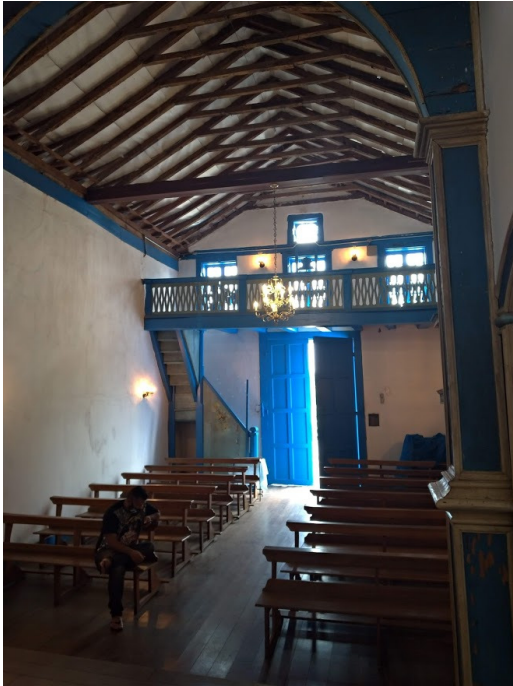
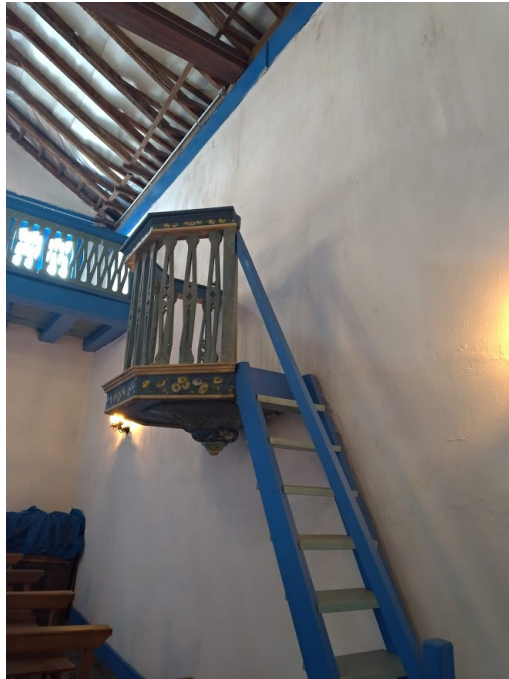
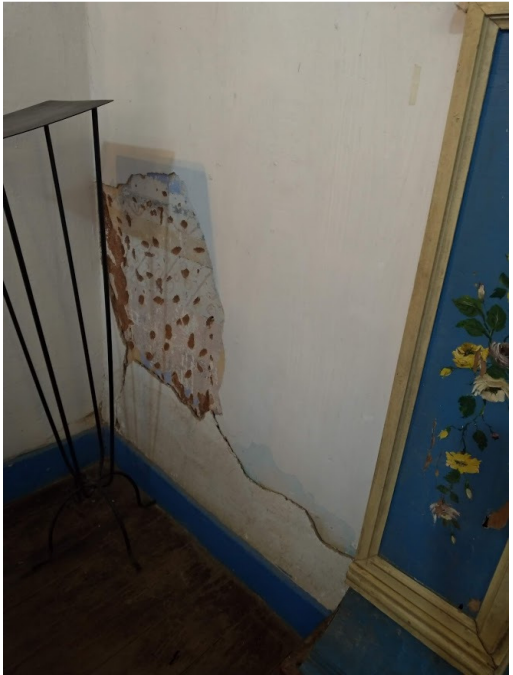
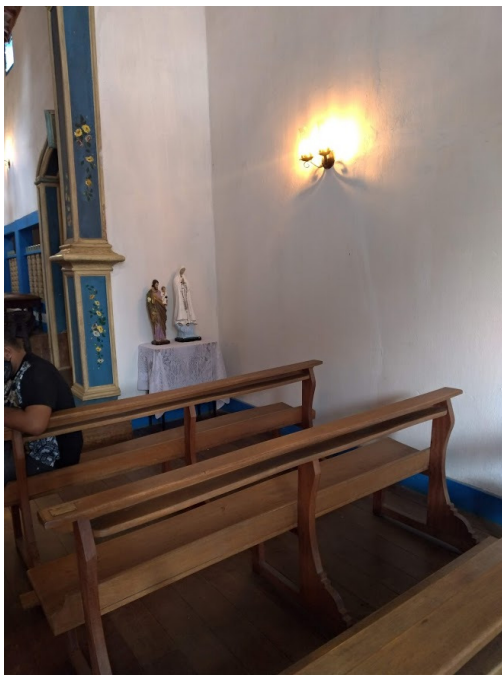
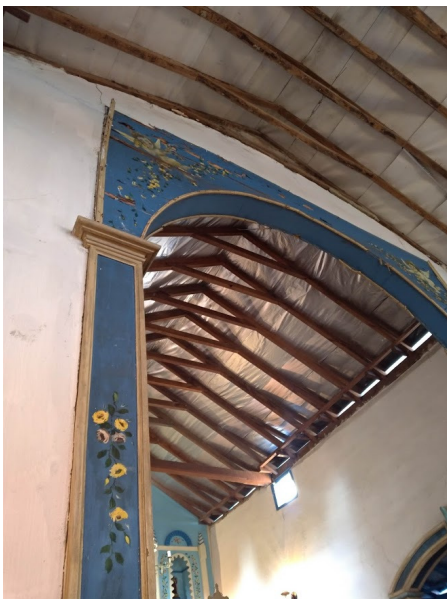
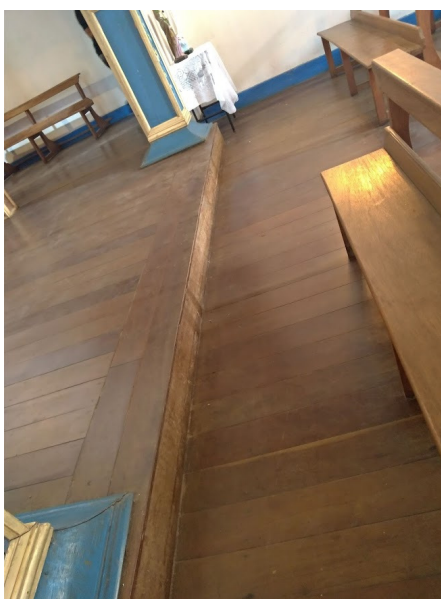
## 5A - NAVE

**Descrição:** Podemos observar de imediato, que a escada para o coro e o púlpito estão em estado regular de conservação. As madres devem ser revisadas e receber tratamento da madeira, o piso de madeira, principalmente do lado do púlpito deve ser trocados e descupinizadas. O engradamento encontra-se aparente, já que não há forro, este apresenta ataque de cupim. Ao lado do arco, observamos que já ocorreu a prospecção pictórica e logo serão avaliadas, por nossa equipe.

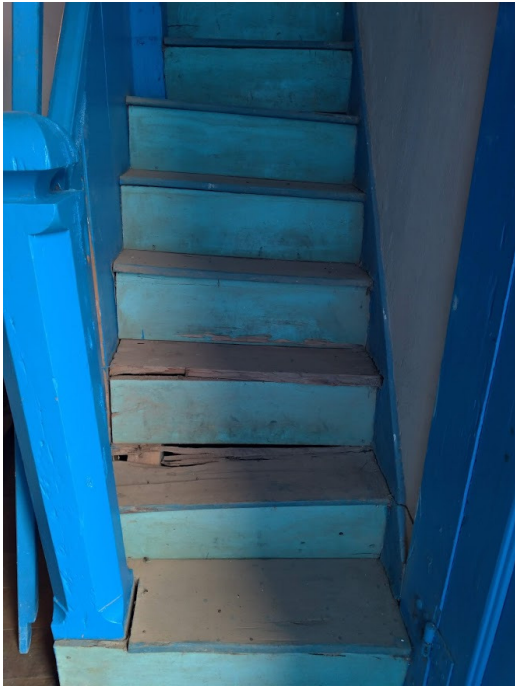
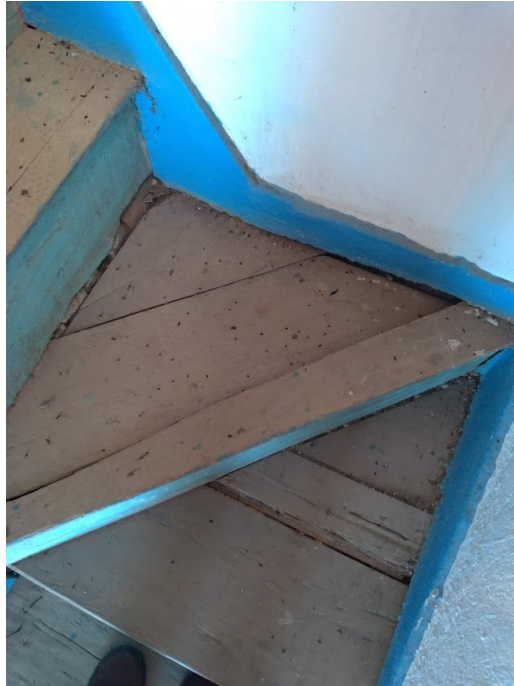
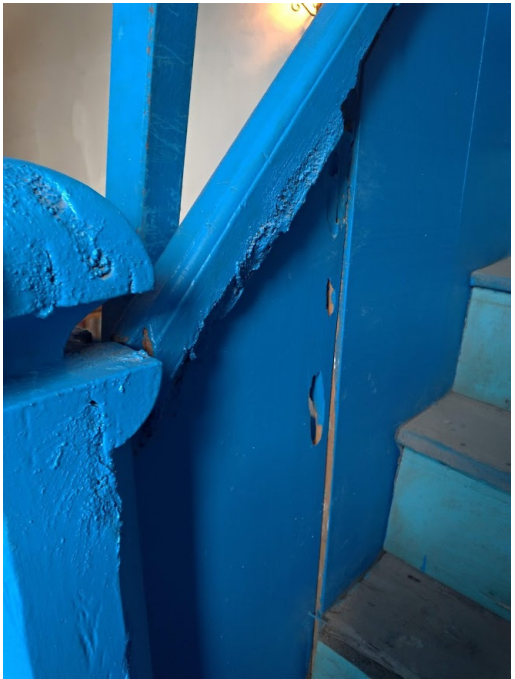
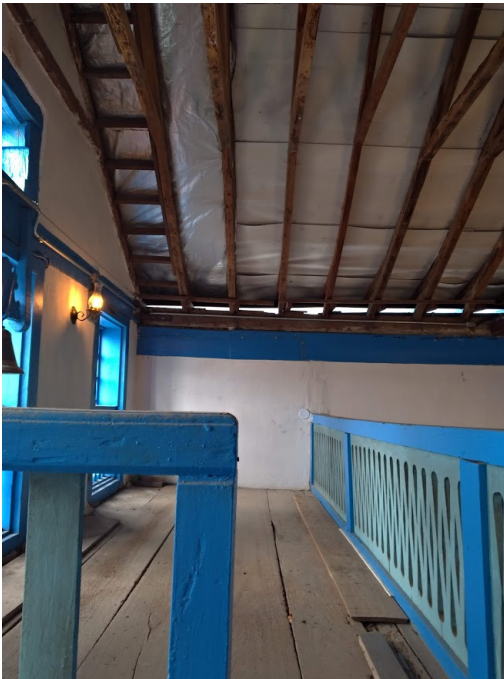
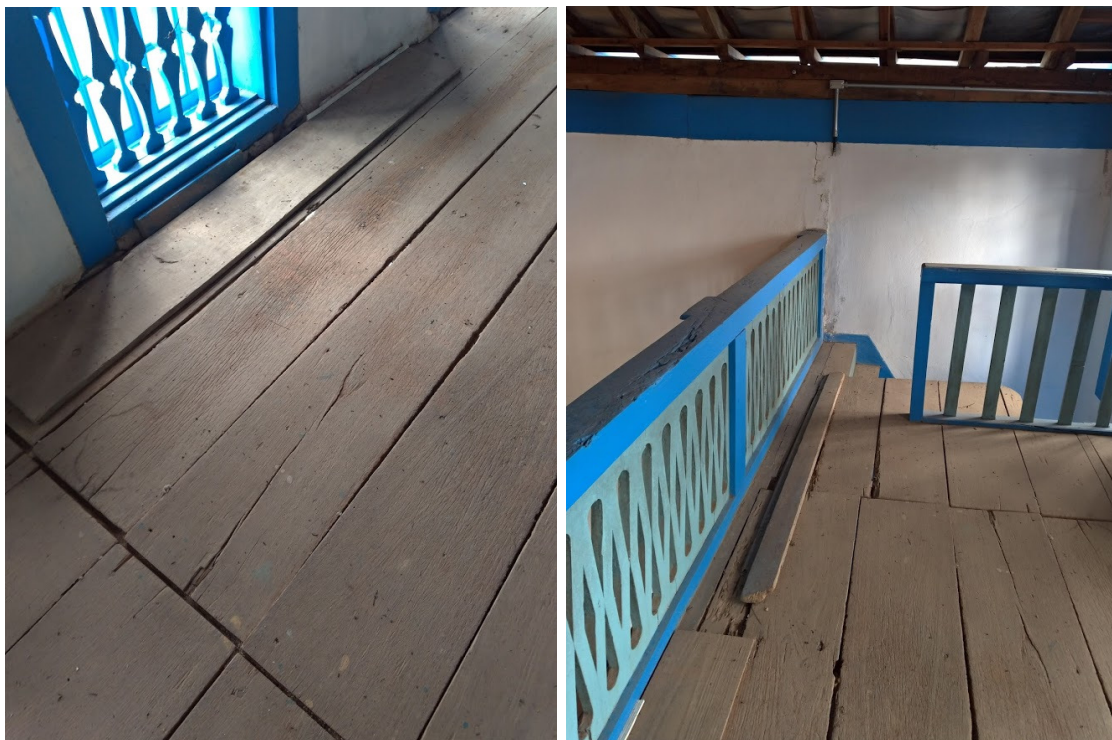
6A – CORO

**Descrição:** Podemos observar de imediato, sobre o corrimão e degraus que estão danificados e deve ser recompostos. Também na escada de acesso, pode-se observar que a madeira está deteriorada e necessita de reparos. Chegando de fato ao coro, o piso em madeira, há calafetação, e presença de cupim.
