## MEMORIAL DESCRITIVO DO RESTAURO DA CAPELA NOSSA SENHORA SANT'ANA

<b>FICHA CADASTRAL</b>		<b>01</b>
<b>MUNICÍPIO:</b> Lagoa Santa <b>DISTRITO:</b> Sede <b>UF:MG</b> <b>DENOMINAÇÃO:</b> Capela Nossa Senhora de Sant'Ana <b>ENDEREÇO:</b> Fazenda Fidalgo.		
<b>PROPRIETÁRIOS:</b> Arquidiocese	<b>PROTEÇÃO EXISTENTE:</b> Tombamento Municipal. Livros de Tombo da Paróquia de Nossa Senhora da Saúde de Lagoa Santa.	
<b>ÉPOCA DA CONSTRUÇÃO:</b> 1 745	<b>UTILIZAÇÃO ORIGINAL:</b> Religioso	
<b>ÁREA CONSTRUÍDA:</b> 169,38 m²	<b>UTILIZAÇÃO ATUAL:</b> Não há missas devido ao estado de conservação da Capela, mas as festas ainda continuam.	
<b>SITUAÇÃO:</b> A Capela de Nossa Senhora de Sant'Ana está localizada na Fazenda Fidalgo, próximo a cidade de Lagoa Santa e do distrito Lapinha.		
<b>CARACTERIZAÇÃO:</b> Trata-se de edificação que se desenvolve em um partido único com tipologia de formas advindas ecléticas. O Bem se encontra na Fazenda Fidalgo, entre a cidade de Lagoa Santa e o distrito de Lapinha. Uma propriedade rural, com área destinada a criação de gado e pastagem. Possui uma cobertura em cinco águas. Sua fachada principal é composta de uma porta almofadada, duas janelas em madeira azul.

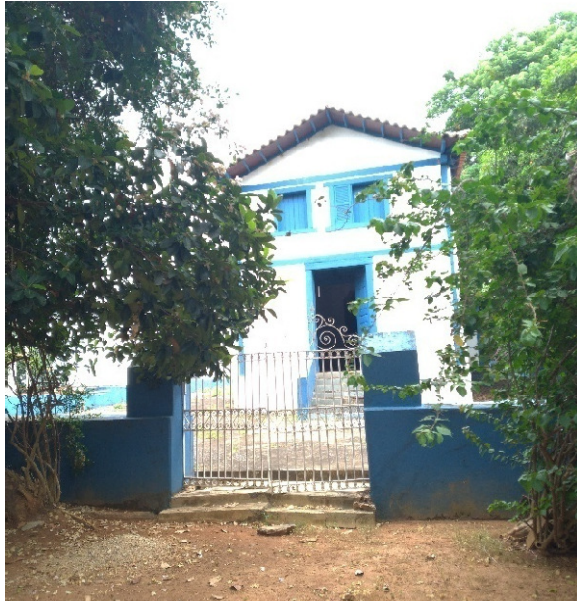
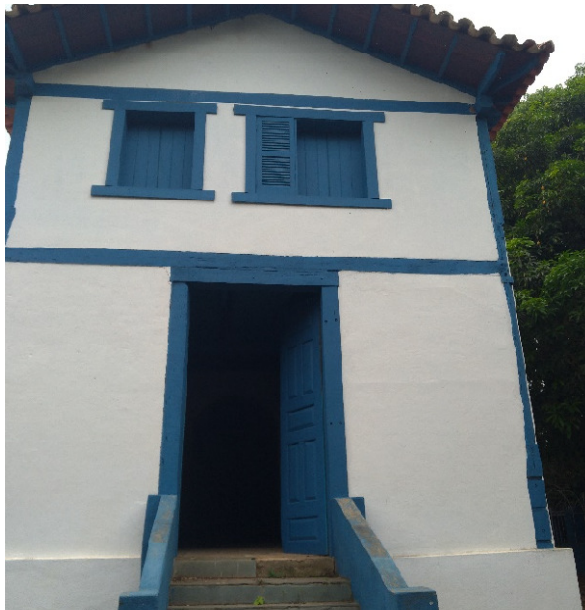
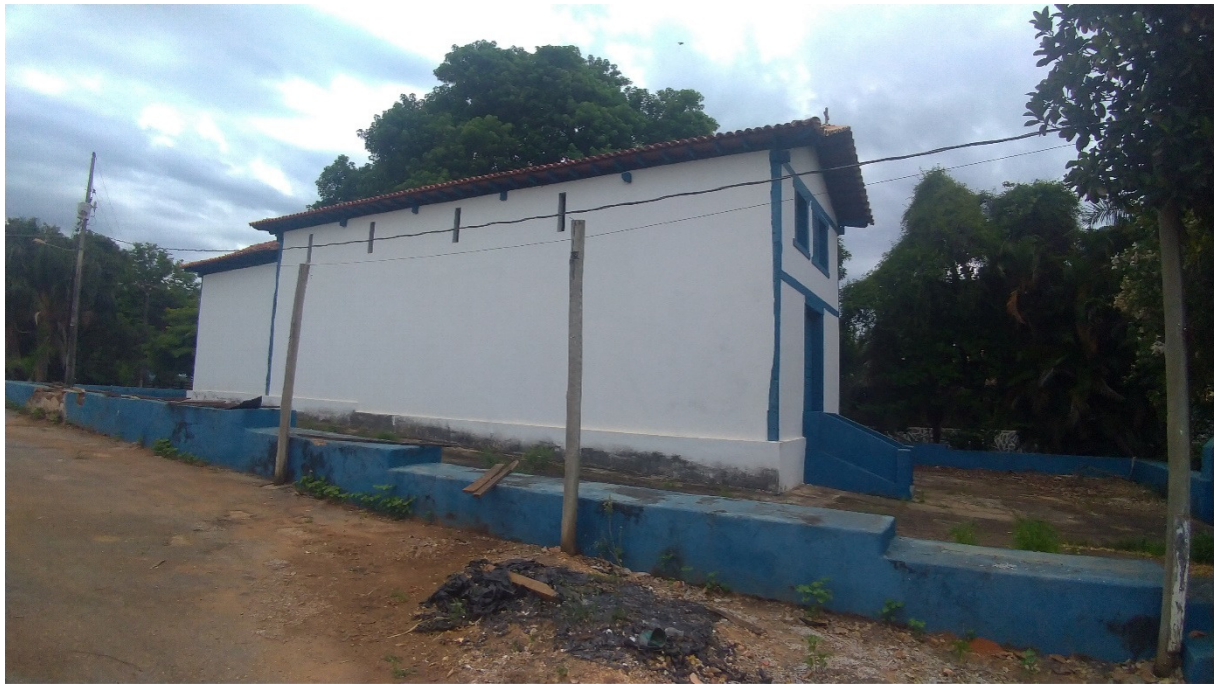
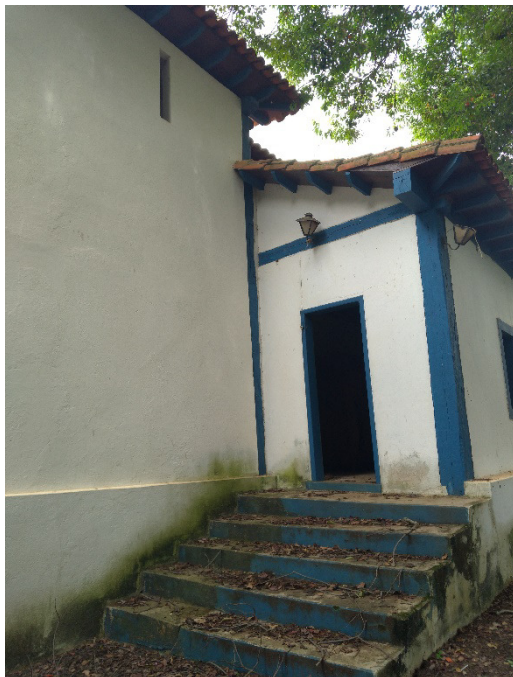
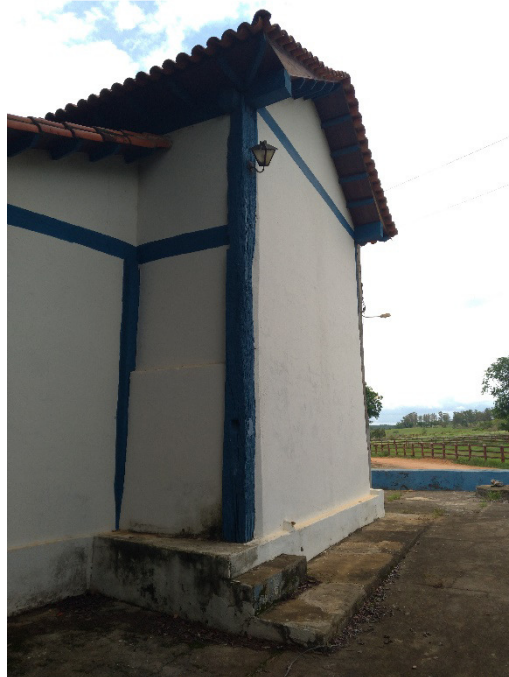
### EXTERNO

**Descrição:** Aparentemente a edificação encontra-se em estado bom de conservação. Mas há elementos que necessita de urgência para sua reforma, como o telhado, onde há sujidades diversas, presença de agentes biológicos. Na alvenaria, há degradações pontuais, como sujidades, manchas pretas, amareladas e agentes biológicos na fachada lateral esquerda. Também há falta de acessibilidade para entrada do Bem, o muro em pedra, apresenta intervenções inadequadas, onde acrescentaram materiais diferentes do existente.

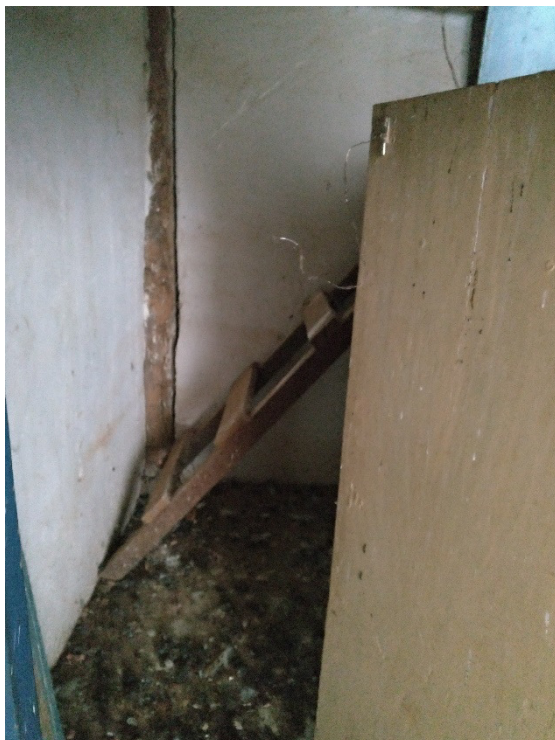
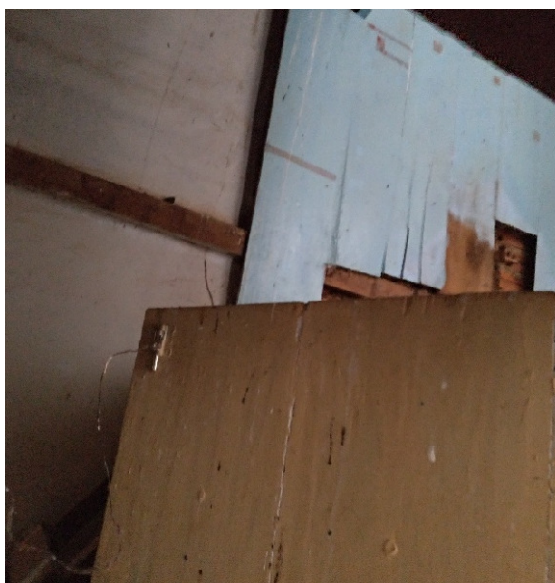
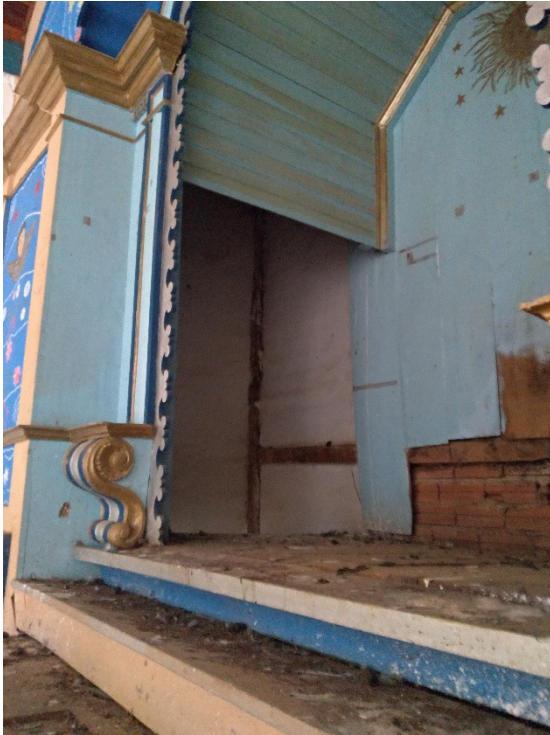
### 1A -CAMARIM

**Descrição:** O cômodo 1A Camarim, encontra-se com sujidades diversas, excrementos de pombos. A pintura encontra-se em estado ruim de conservação, os elementos em madeira do retábulo, estão com peças faltantes e ataques de cupins.

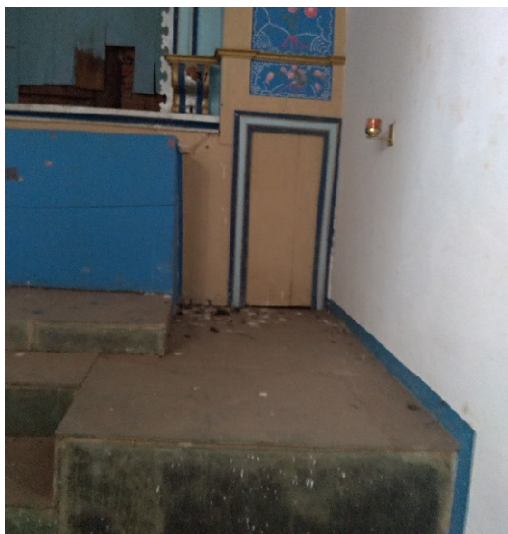
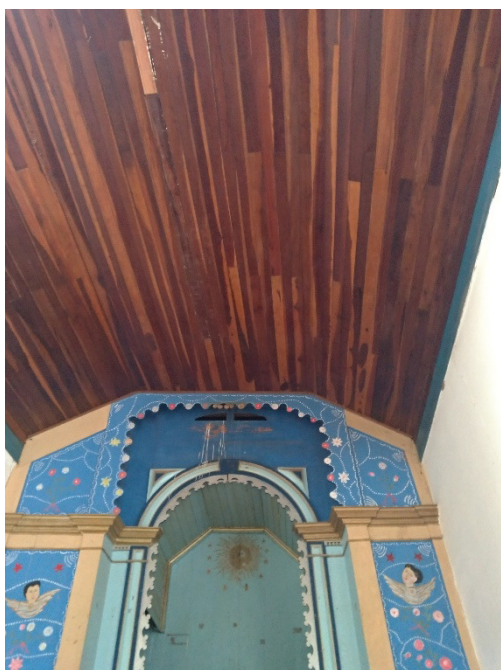
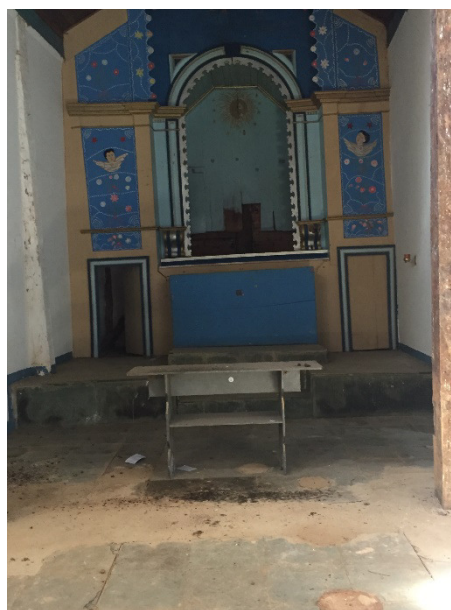
## 2A -ALTAR / 3A – CAPELA-MOR

**Descrição:** O Altar-mor e a Capela-mor encontram-se em estado ruim de conservação. Notam-se sujidades e excrementos de aves e animais, por toda parte do piso e este se encontra com danificações e peças quebradas. O forro apresenta algumas partes faltantes e sujidades por toda sua extensão.

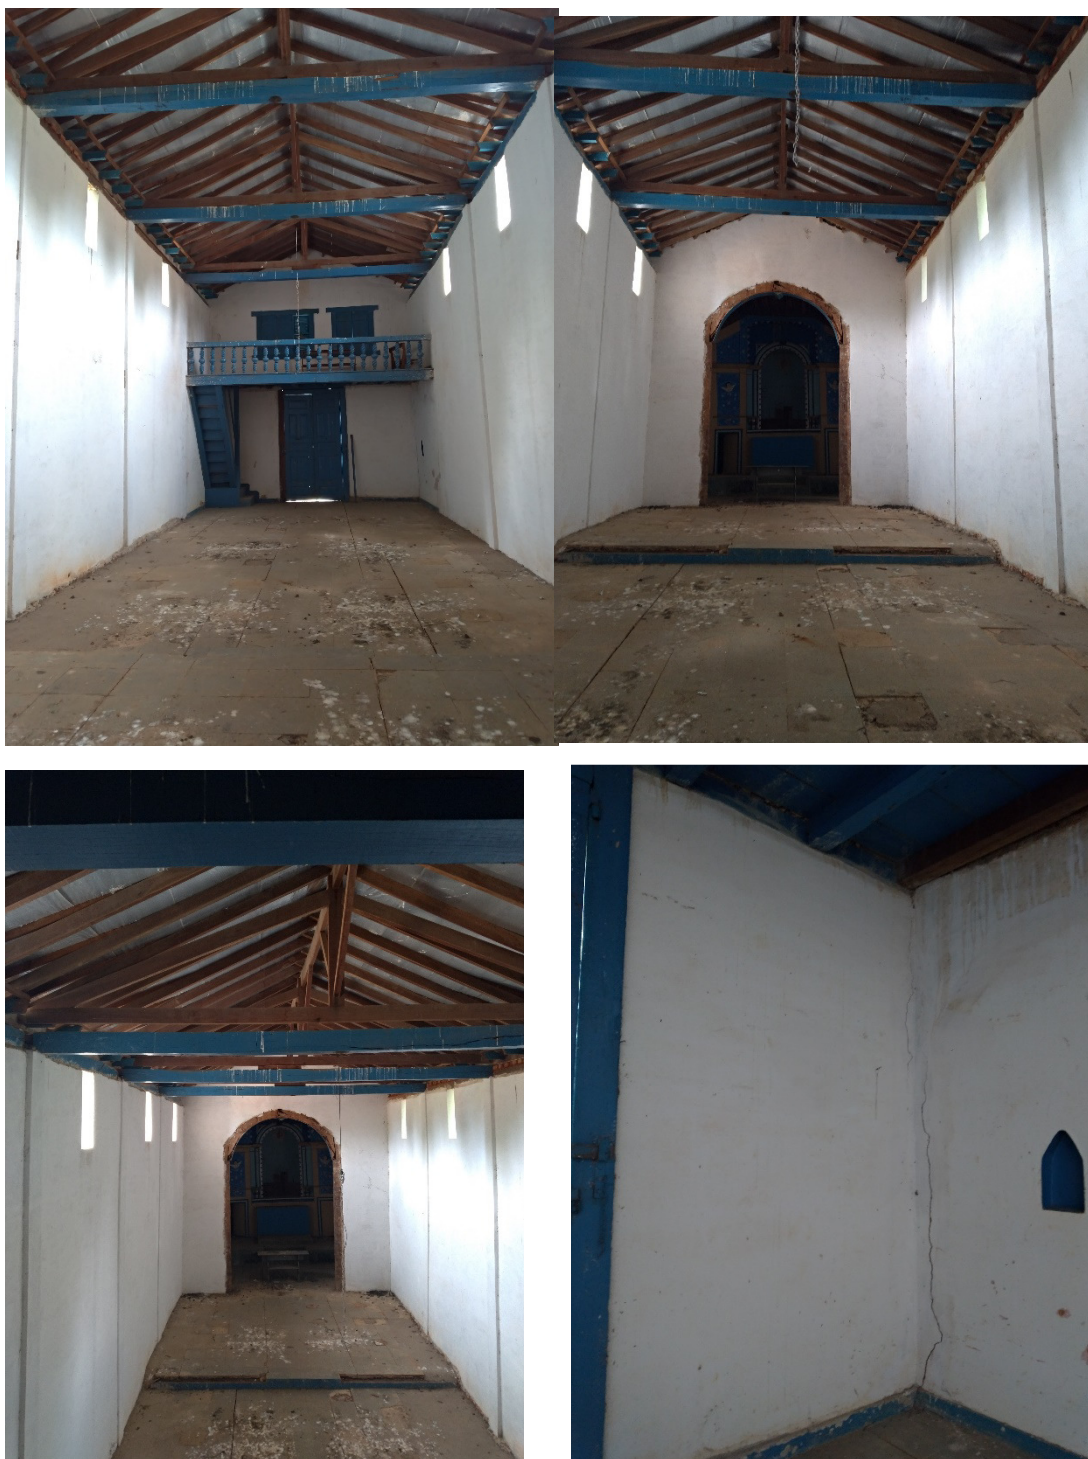
**4A – NAVE**

**Descrição:** Aparentemente a Nave, encontra-se em estado ruim de conservação, o forro não está faltando, devido a uma intervenção no telhado e inacabado. O piso apresenta sujidades diversas, excrementos de aves e animais, por toda a parte, peças faltantes e danificadas. Na parte lateral esquerda, deve se atentar a trinca, que vem do solo e analisar sua causa.

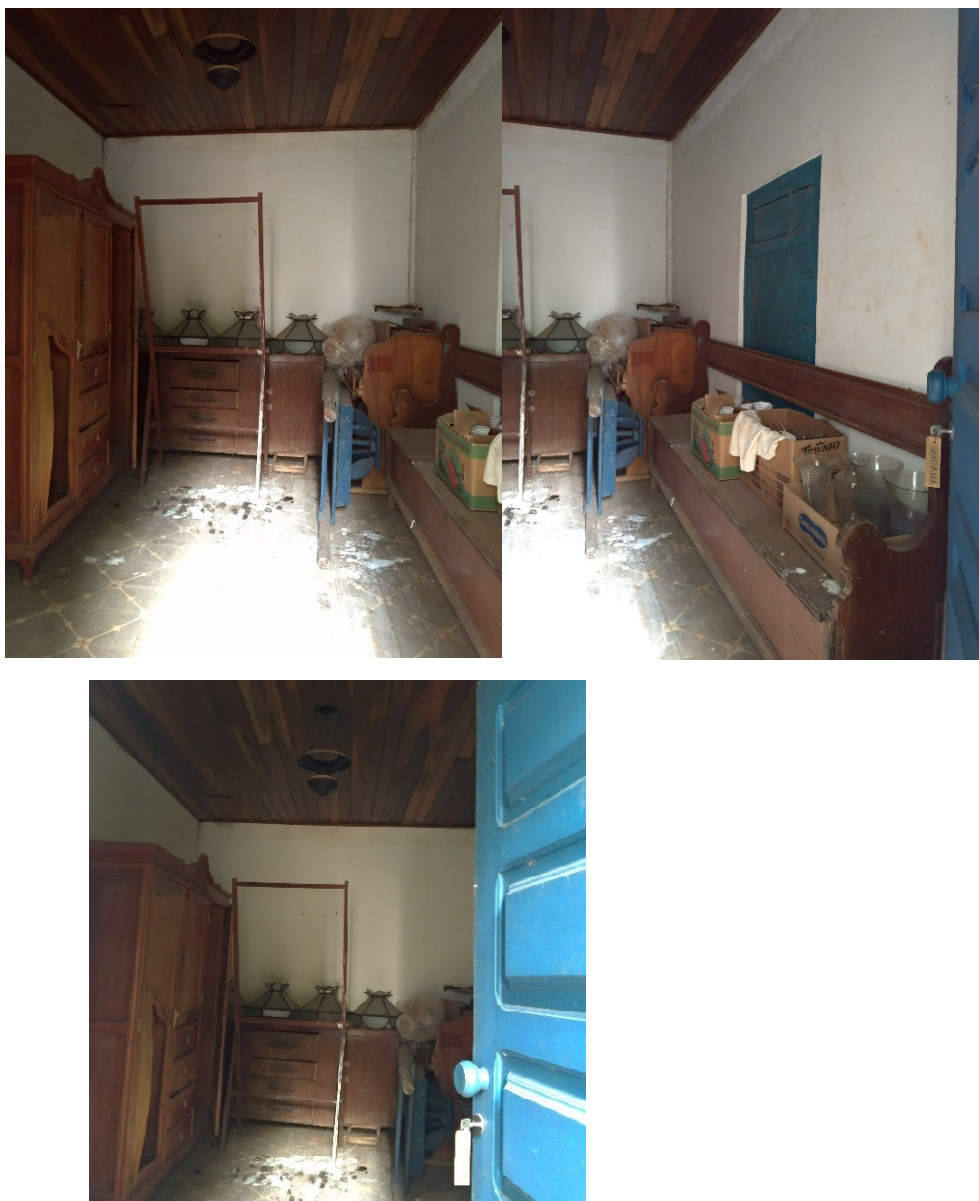
**5A –SACRISTIA**

**Descrição:** O cômodo da Sacristia, aparentemente, apresenta estado ruim de conservação. O piso apresenta perdas da argamassa, sujidades diversas, excrementos de aves e animais. Em pontos pontuais, o forro, apresenta danificações e peças soltas.

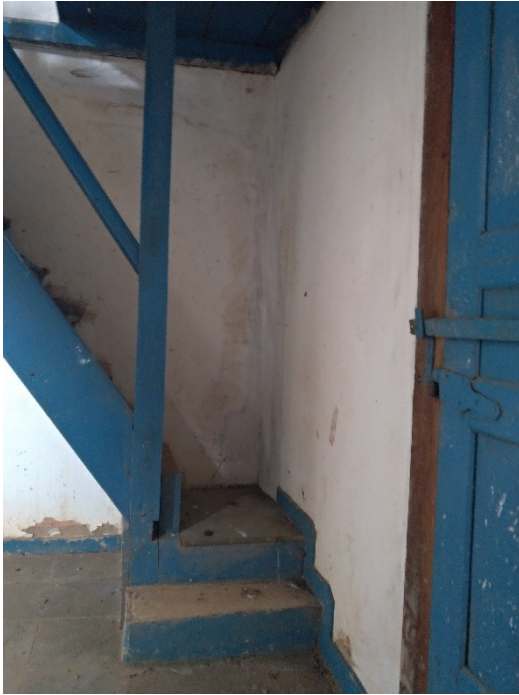
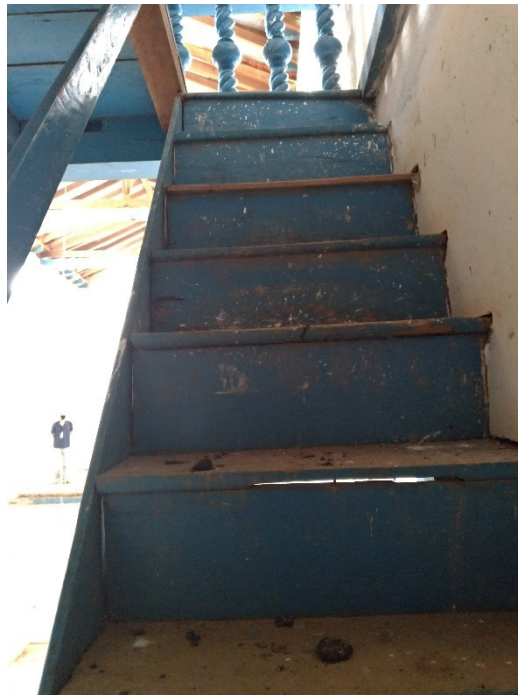
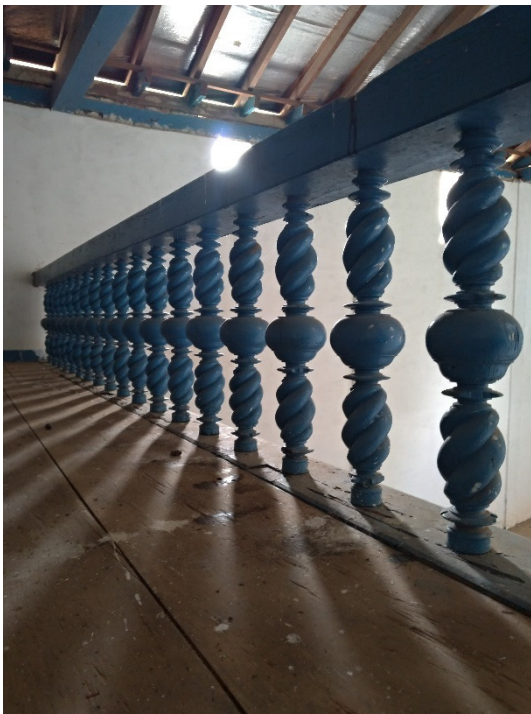
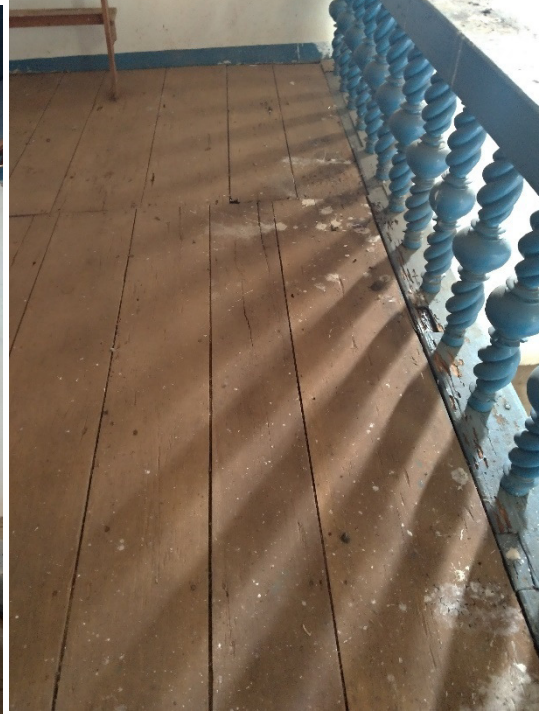
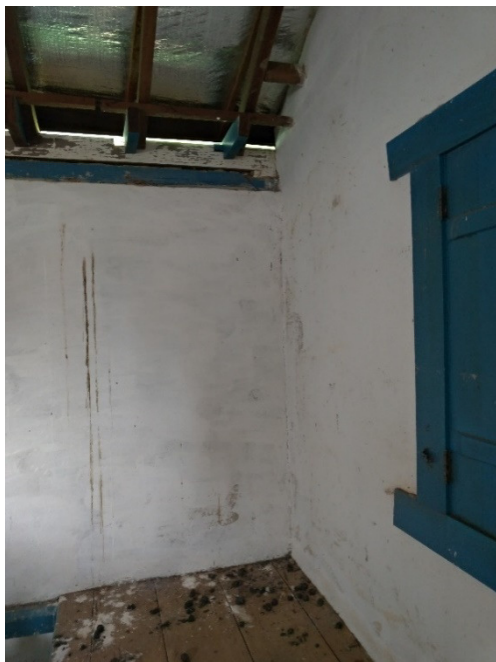
6A – CORO

**Descrição:** Podemos observar de imediato, degraus que estão danificados e deve ser recompostos estão sofrendo ataques de cupins. Também na escada de acesso, pode-se observar que a madeira está deteriorada e necessita de reparos. Chegando de fato ao coro, o piso em madeira, apresenta calafetação, e presença de cupim. Sua vedação apresenta sujidades diversas e excrementos de aves.
