CAPELA NOSSA SENHORA DO ROSÁRIO
LAGOA SANTA - MG

PROJETO DE RESTAURO

TÍTULO DOS DESENHOS: MAPEAMENTO DE DANOS - PLANTA BAIXA NÍVEL NAVE MAPEAMENTO DE DANOS - PLANTA BAIXA NÍVEL CORO	PRANCHAS: 07/16
--	--------------------

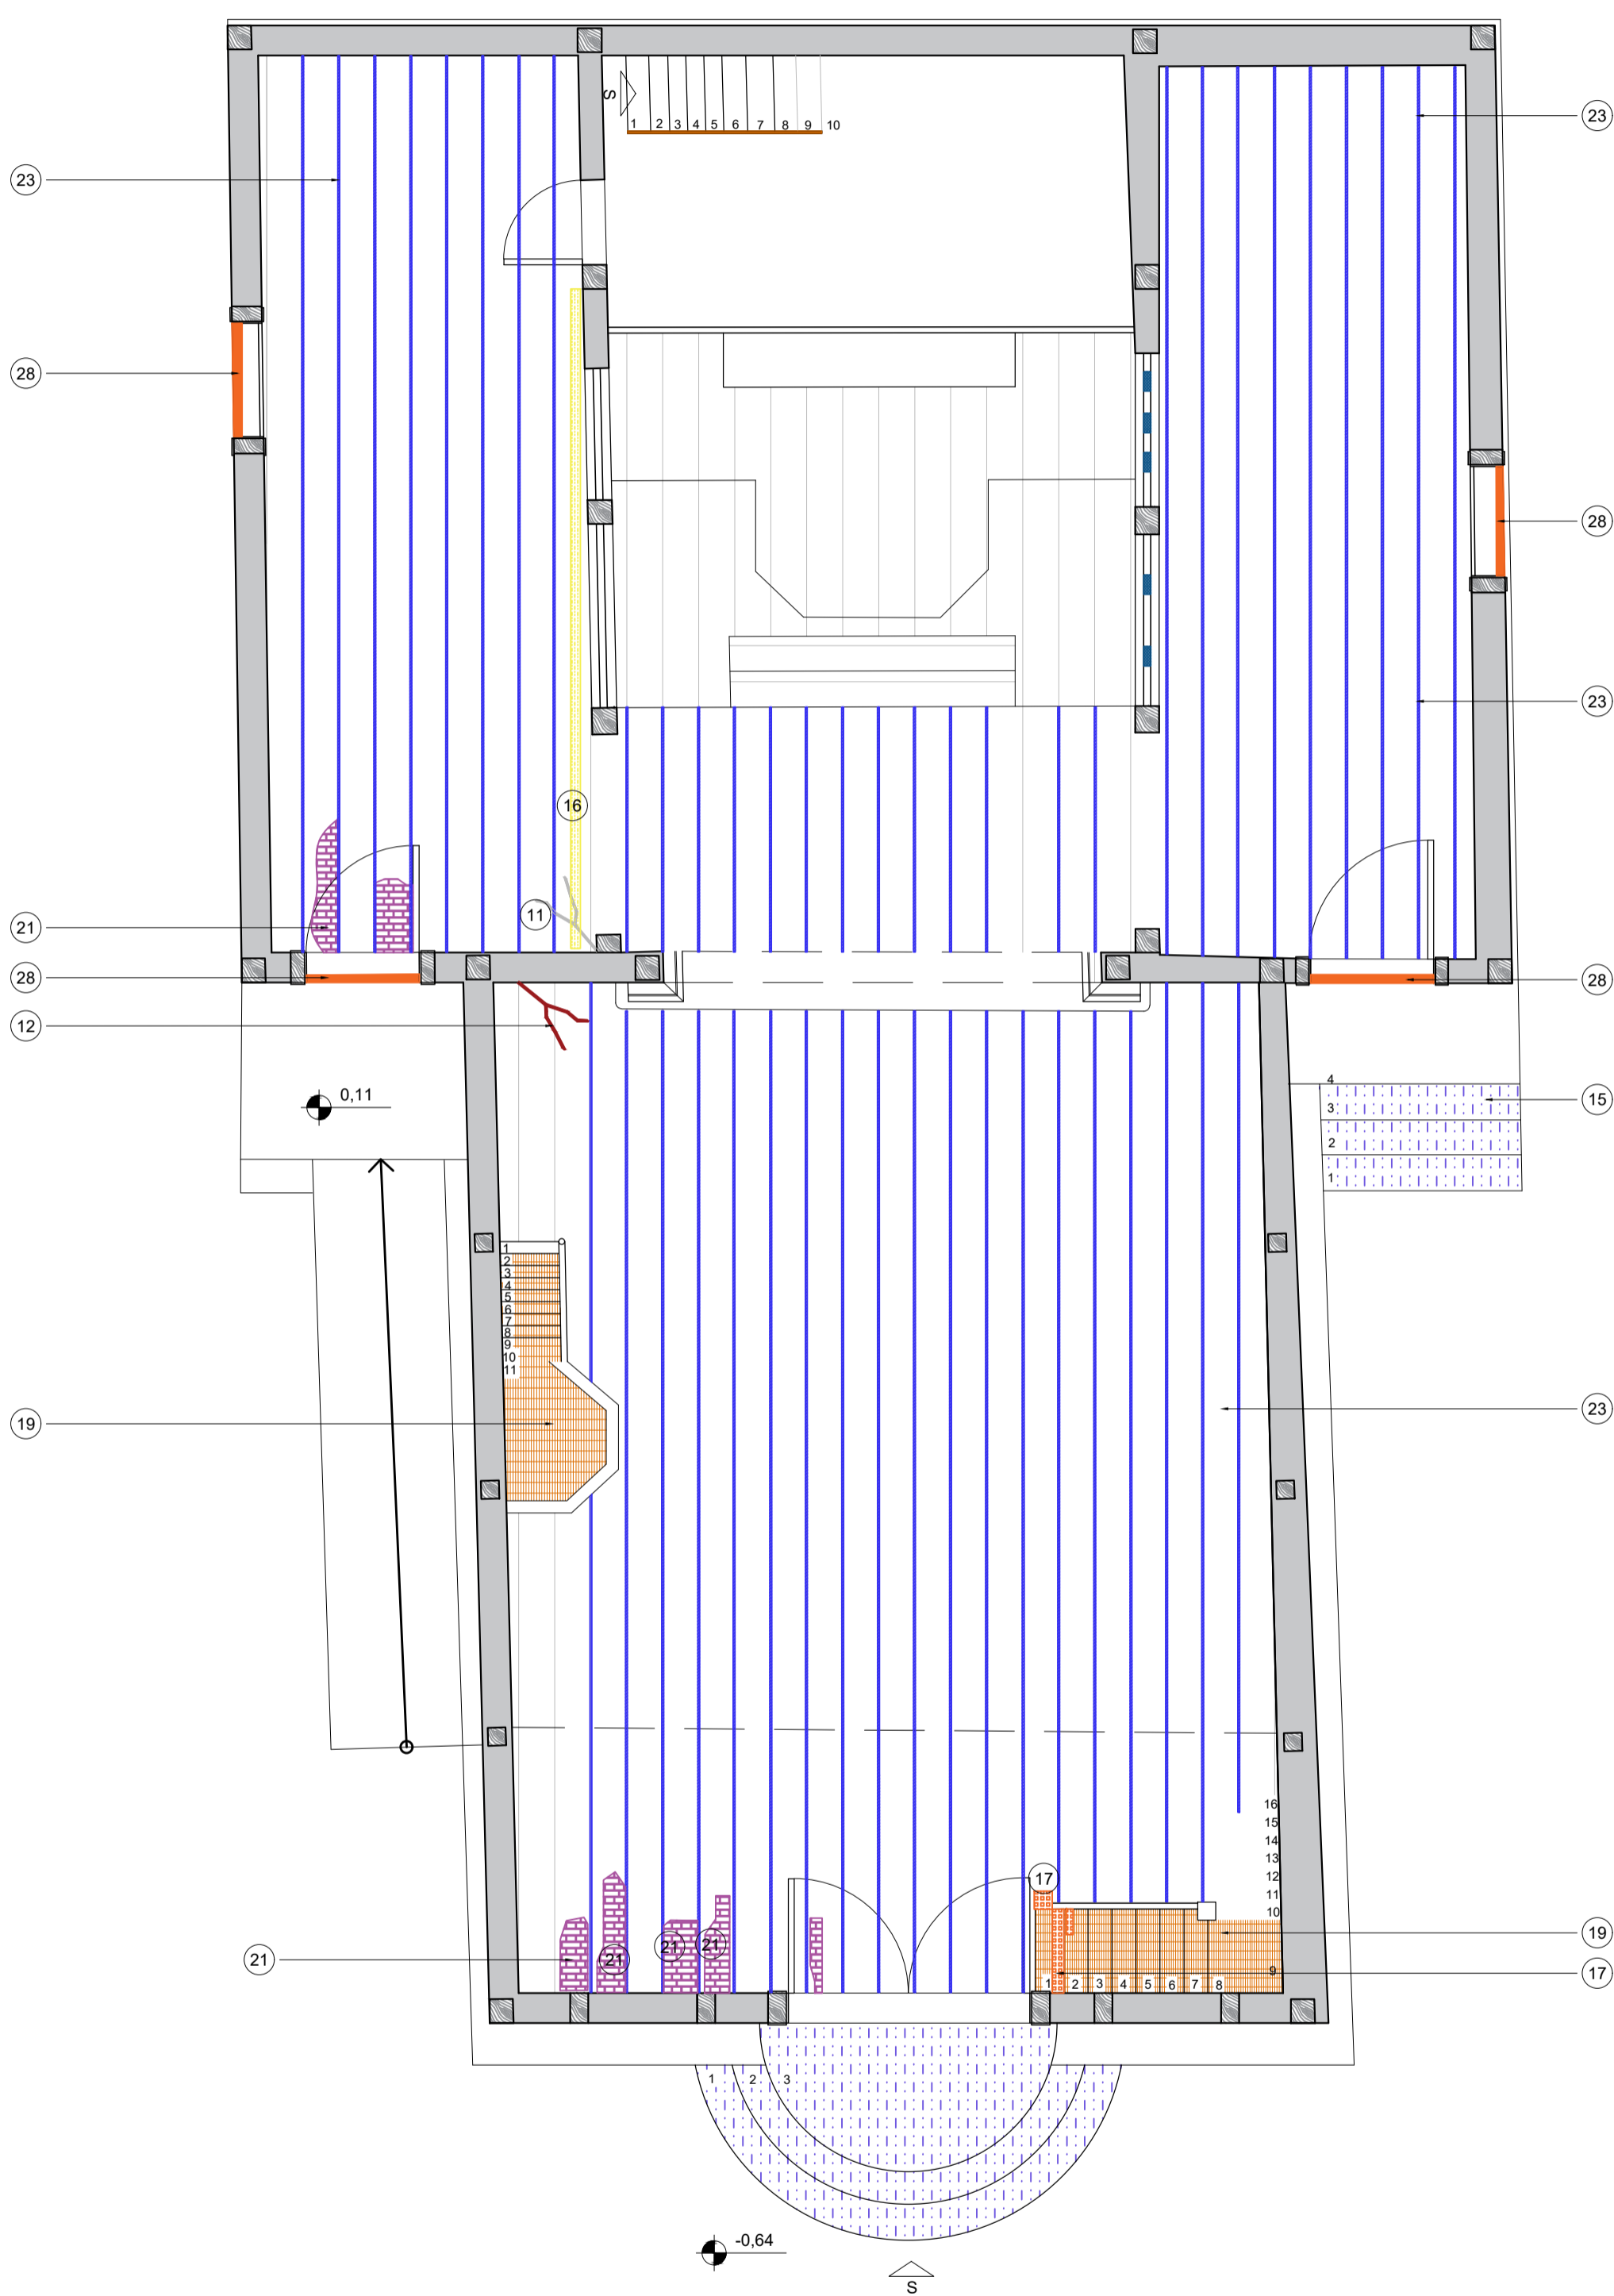
MAPEAMENTO DE DANOS
CAPELA N. S. DO ROSÁRIO - PLANTA BAIXA NÍVEL NAVE

ESPECIFICAÇÕES	
LEGENDA DA PATOLOGIA - ESPECIFICAÇÕES NO LEVANTAMENTO FOTOGRÁFICO E MEMORIAL DESCRITIVO	
PATOLOGIA	
01- VEGETAÇÃO NECESSITANDO DE CAPINA	
02- MANCHAS D'ÁGUA (ÁGUA PLUVIAL)	
03- PEÇA DE PEDRA LAGOA SANTA FALTANTE	
04- DANOS PONTUAIS NO REBOCO	
05- PRESENÇA DE UMIDADE	
06- FALTA DO BEIRAL/GUARDA-PÓ/CACHORRO	
07- MANCHAS DE POLUIÇÃO	
08- MANCHAS AMARELAS	
09- REBOCO ALTO	
10- SUJIDADES NAS TELHAS	
11- ATAQUE DE CUPIM NO ENGRADAMENTO	
12- FISSURAS SUPERFICIAIS OU DESPRENDIMENTO DO REBOCO SOB A ESTRUTURA AUTÔNOMA	
13- FISSURAS CRÍTICAS	
14- CAIAÇÃO	
15- SUJIDADES DIVERSAS	
16- INTERVENÇÃO ELÉTRICA RECENTE	
17- MADEIRA DETERIORADA	
18- DANOS NAS PINTURAS ARTÍSTICAS	
19- PRESENÇA DE ESCREMENTO DE CUPIM	
20- DESPRENDIMENTO DA MADEIRA NO ALTAR	
21- PISO DANIFICADO	
22- PISO COM PEÇAS SOLTAS	
23- PERDA DA CALAFETAÇÃO DO PISO	
24- DESPRENDIMENTO DE PEÇA	
25- PEÇA SOLTA	
26- PRESENÇA DE AGENTES BIOLÓGICOS	
27- MASSA DE VIDRACEIRO INADEQUADA

28- JANELA/PORTA EMPENADA	
29- CUPIM NO CRUZEIRO	
30- PISO EM TERRA BATIDA, NECESSITA DE RECOMPOSIÇÃO.
