MAPEAMENTO DE DANOS
CAPELA N. S. SANT'ANA- PLANTA BAIXA NÍVEL NAVE

MAPEAMENTO DE DANOS
CAPELA N. S. SANT'ANA- PLANTA BAIXA NÍVEL CORO

CAPELA NOSSA SENHORA DE SANT'ANA LAGOA SANTA - MG					
PROJETO DE RESTAURO					
AUTORIA DO PROJETO:			CONTRATANTE DO PROJETO:		
  PATRICIA RODRIGUES NUNES CAD – A117254-3			  ISABELA CRISTINA GONÇALVES LACERDA CAD – A170973-9		
DATA: DEZEMBRO/2020			CÓDIGO: PRJ-RST		
TIPO DOS DESENHOS: MAPEAMENTO DE DANOS - PLANTA NÍVEL NAVE - PISO MAPEAMENTO DE DANOS - PLANTA NÍVEL CORO - PISO			PRANCHAS: 06 / 10		
DIREITOS AUTORAIS RESERVADOS; PROIBIDO REPRODUÇÃO, DIVULGAÇÃO OU ALTERAÇÃO SEM ORDEM EXPRESSA DO AUTOR.			TÍTULO DOS DESENHOS: PRJ-ATP-RST-AGS-CNS-0303-0303

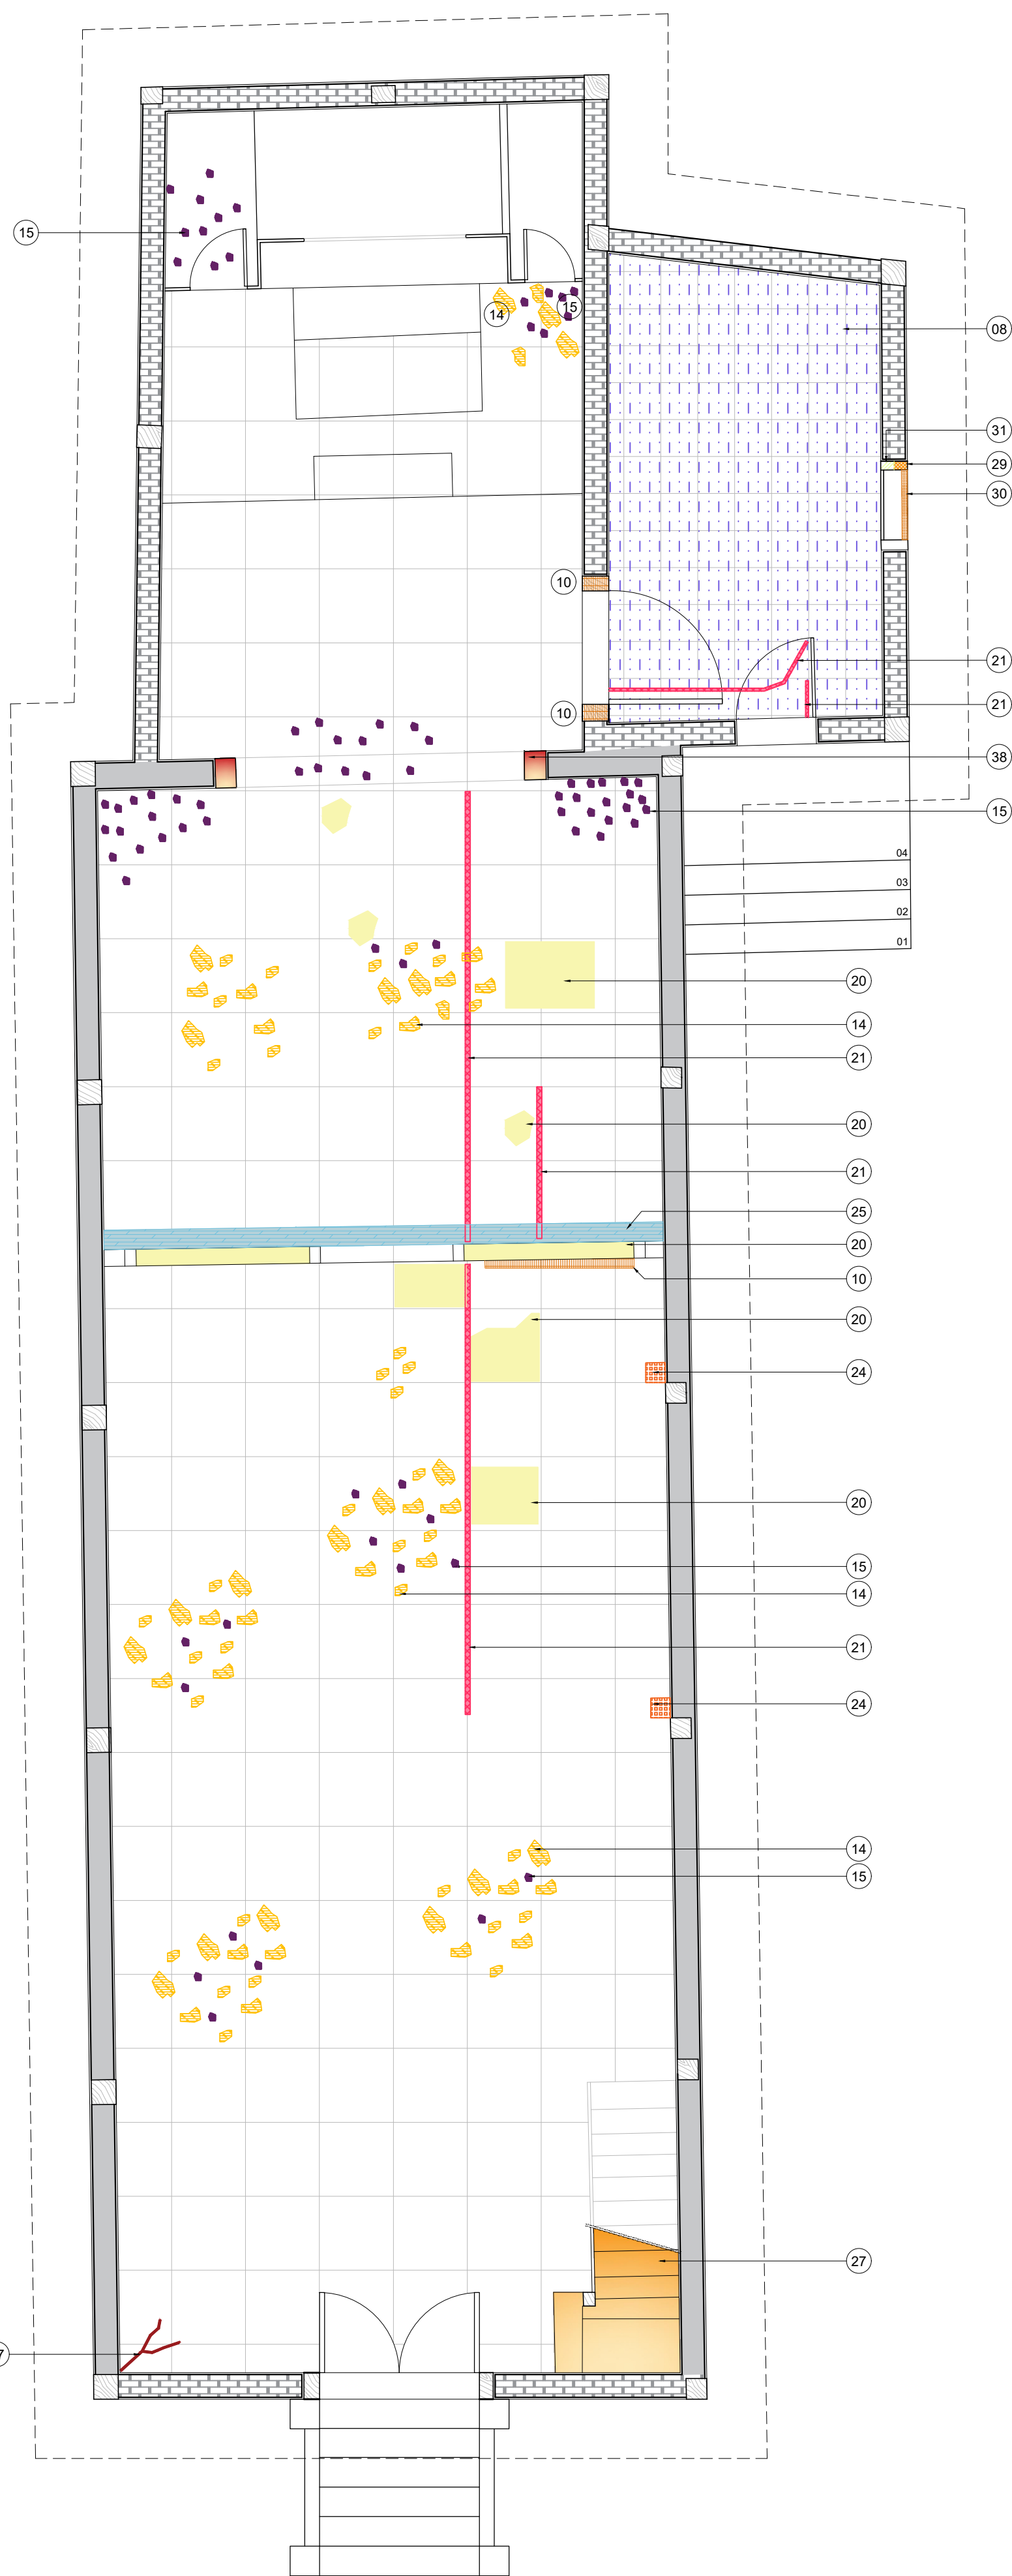
ESPECIFICAÇÕES	
LEGENDA DA PATOLOGIA - ESPECIFICAÇÕES NO LEVANTAMENTO FOTOGRÁFICO E MEMORIAL DESCRITIVO	
PATOLOGIA DA EDIFICAÇÃO	
	01- VEGETAÇÃO NECESSITANDO DE CAPINA
	02- MANCHAS D'ÁGUA (ÁGUA PLUVIAL)
	03- PAREDE PULVULRENTA
	04- DANOS PONTUAIS NO REBOCO
	05- HIGROSCOPICIDADE
	06- MANCHAS ESCURAS
	07- INTERVENÇÃO INADEQUADA NO MURO DE PEDRA
	08- SUJIDADES DIVERSAS
	09- DEGRAUS EXTERNOS DANIFICADOS
	10- PRESENÇA DE ESCRIMENTO DE CUPIM
	11- PRESENÇA DE AGENTES BIOLÓGICOS
	12- SUJIDADES NAS TELHAS
	13- PINTURA INADEQUADA
	14- ESCRIMENTO DE AVES OU MORCEGOS
	15- ESCRIMENTO DE ANIMAIS DE GRANDE PORTE
	16- FISSURAS SUPERFICIAIS OU DESPRENDIMENTO DO REBOCO SOB A ESTRUTURA AUTÔNOMA
	17- FISSURAS CRÍTICAS
	18- PEÇAS DO FORRO DE MADEIRA SOLTAS
	19- SUPRESSÃO DO FORRO
	20- PISO QUEBRADO
	21- PERDA DA ARGAMASSA DO PISO
	22- INTERVENÇÃO INADEQUADA DO TIRANTE
	23- PRESENÇA DE TRAÇAS NA PAREDE
	24- PRESENÇA DE NINHO DE CUPIM
	25- SUPRESSÃO DO GUARDA-CORPO

26- PISO DANIFICADO
	27- ESCADA DO CORO DANIFICADA
	28- PERDA DA CALAFETAÇÃO DO PISO
PATOLOGIA DAS ESQUADRIAS	
	29- VERIFICAÇÃO DAS FERRAGENS
	30- PRESENÇA DE CUPIM NA MADEIRA
	31- PORTA/JANELA EMPENADA
	32- OXIDAÇÃO DO FERRO
PATOLOGIA DOS ELEMENTOS ARTÍSTICOS	
	33- PRESENÇA DE CUPIM NAS MISULAS
	34- FORRO DE MADEIRA COM PEÇAS SOLTAS
	35- DESPRENDIMENTO DA MADEIRA
	36- MADEIRA QUEBRADA, CAUSANDO PASSAGEM PARA O FORRO
	37- PERDA DA POLICROMIA
	38- FISSURA LEVE
	39- SUPRESSÃO DO ARCO DO CRUZEIRO
