CAPELA NOSSA SENHORA DE SANT'ANA
LAGOA SANTA - MG

PROJETO DE RESTAURO

TÍTULO DOS DESENHOS:
MAPEAMENTO DE DANOS - IMPLANTAÇÃO

PRANCHA: 05/10

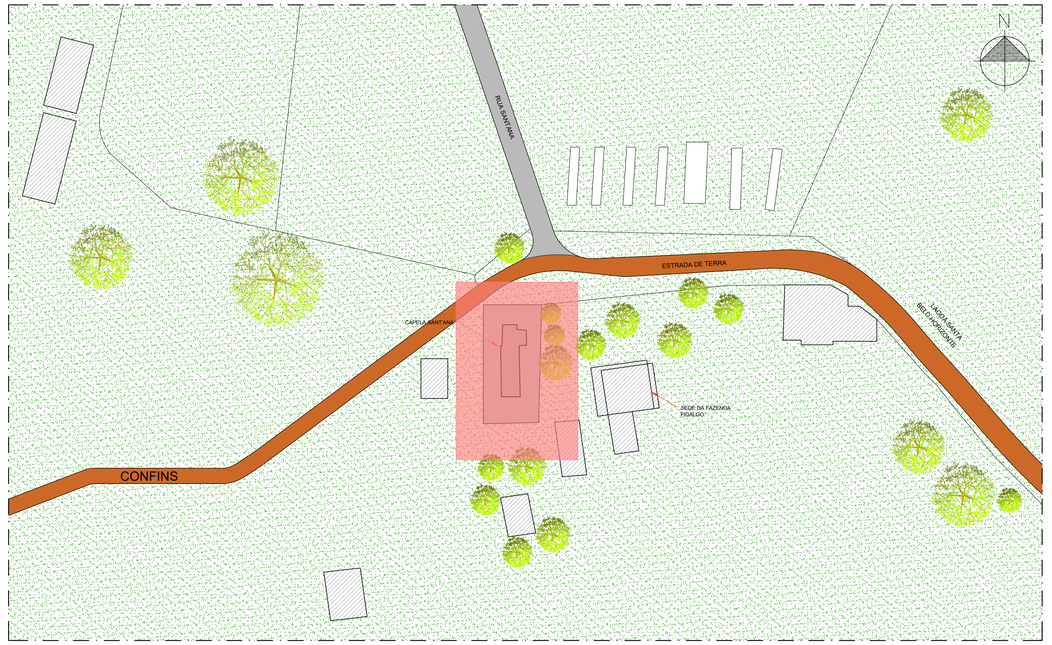
MAPEAMENTO DE DANOS
CAPELA N. S. SANT'ANA- IMPLANTAÇÃO

PATOLOGIA DA EDIFICAÇÃO

- 01- VEGETAÇÃO NECESSITANDO DE CAPINA
- 02- MANCHAS D'ÁGUA (ÁGUA PLUVIAL)
- 03- PAREDE PULVELURENTA
- 04- DANOS PONTUAIS NO REBOCO
- 05- HIGROSCOPICIDADE
- 06- MANCHAS ESCURAS

- 07- INTERVENÇÃO INADEQUADA NO MURO DE PEDRA
- 08- SUJIDADES DIVERSAS
- 09- DEGRAUS EXTERNOS DANIFICADOS
- 10- PRESENÇA DE ESCREMENTO DE CUPIM
- 11- PRESENÇA DE AGENTES BIOLÓGICOS

- 12- SUJIDADES NAS TELHAS
- 13- PINTURA INADEQUADA
- 14- ESCREMENTO DE AVES OU MORCEGOS
- 15- ESCREMENTO DE ANIMAIS DE GRANDE PORTE
- 16- FISSURAS SUPERFICIAIS OU DESPRENDIMENTO DO REBOCO SOB A ESTRUTURA AUTÔNOMA

- 17- FISSURAS CRÍTICAS
- 18- PEÇAS DO FORRO DE MADEIRA SOLTAS
- 19- SUPRESSÃO DO FORRO
- 20- PISO QUEBRADO
- 21- PERDA DA ARGAMASSA DO PISO
- 22- INTERVENÇÃO INADEQUADA DO TIRANTE

- 23- PRESENÇA DE TRAÇAS NA PAREDE
- 24- PRESENÇA DE NINHO DE CUPIM
- 25- SUPRESSÃO DO GUARDA-CORPO
- 26- PISO DANIFICADO
- 27- ESCADA DO CORO DANIFICADA
- 28- PERDA DA CALAFETAÇÃO DO PISO

PATOLOGIA DAS ESQUADRIAS

- 29- VERIFICAÇÃO DAS FERRAGENS
- 30- PRESENÇA DE CUPIM NA MADEIRA
- 31- PORTA/JANELA EMPENADA
- 32- OXIDAÇÃO DO FERRO

PATOLOGIA DOS ELEMENTOS ARTÍSTICOS

- 33- PRESENÇA DE CUPIM NAS MÍSULAS
- 34- FORRO DE MADEIRA COM PEÇAS SOLTAS
- 35- DESPRENDIMENTO DA MADEIRA
- 36- MADEIRA QUEBRADA, CAUSANDO PASSAGEM PARA O FORRO
- 37- PERDA DA POLICROMIA
- 38- FISSURA LEVE
- 39- SUPRESSÃO DO ARCO DO CRUZEIRO
