## MEMORIAL DESCRITIVO DO RESTAURO DA CAPELA NOSSA SENHORA DO ROSÁRIO

## 2 FICHA CADASTRAL

### 3 LEVANTAMENTO E CONHECIMENTO DO BEM

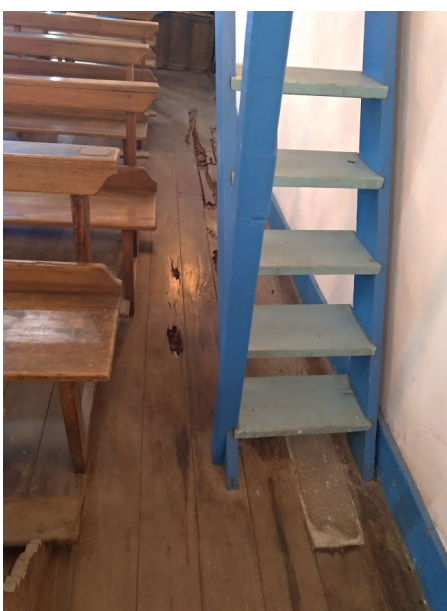
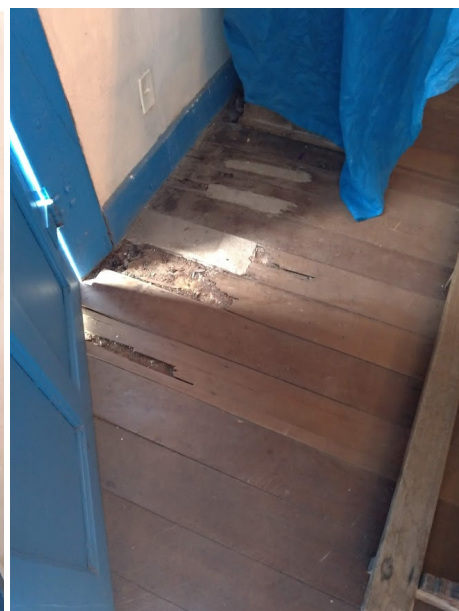
## 5A - NAVE

**Descrição:** Podemos observar de imediato, que a escada para o coro e o púlpito estão em estado regular de conservação. As madres devem ser revisadas e receber tratamento da madeira, o piso de madeira, principalmente do lado do púlpito deve ser trocados e descupinizadas. O engradamento encontra-se aparente, já que não há forro, este apresenta ataque de cupim. Ao lado do arco, observamos que já ocorreu a prospecção pictórica e logo serão avaliadas, por nossa equipe.
