TÍTULO
PROJETO DE REFORMA DO HOTEL
PARA ESCOLA COM CRECHE

DETALHES DO PROJETO

PROJETO ARQUITETÔNICO HOTEL ESCOLA HEITOR VILLA LOBOS

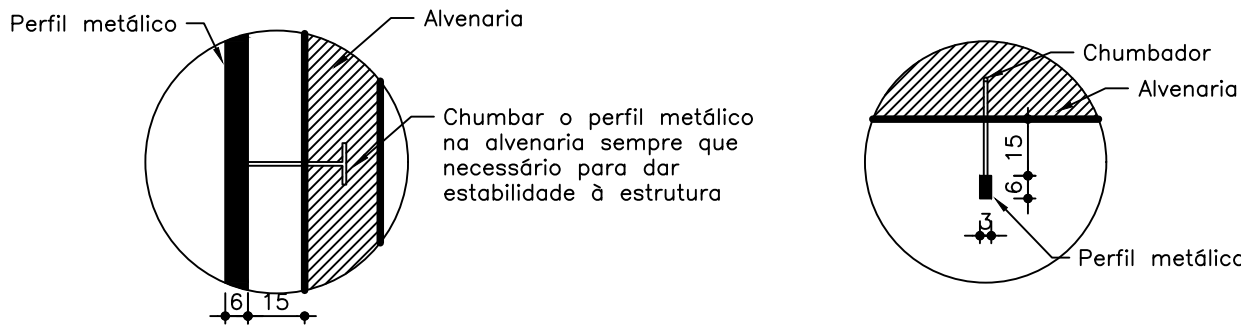
Detalhe 01 – Perfil metálico

Perfil em aço ou alumínio a ser instalado ao lado das janelas dos banheiros

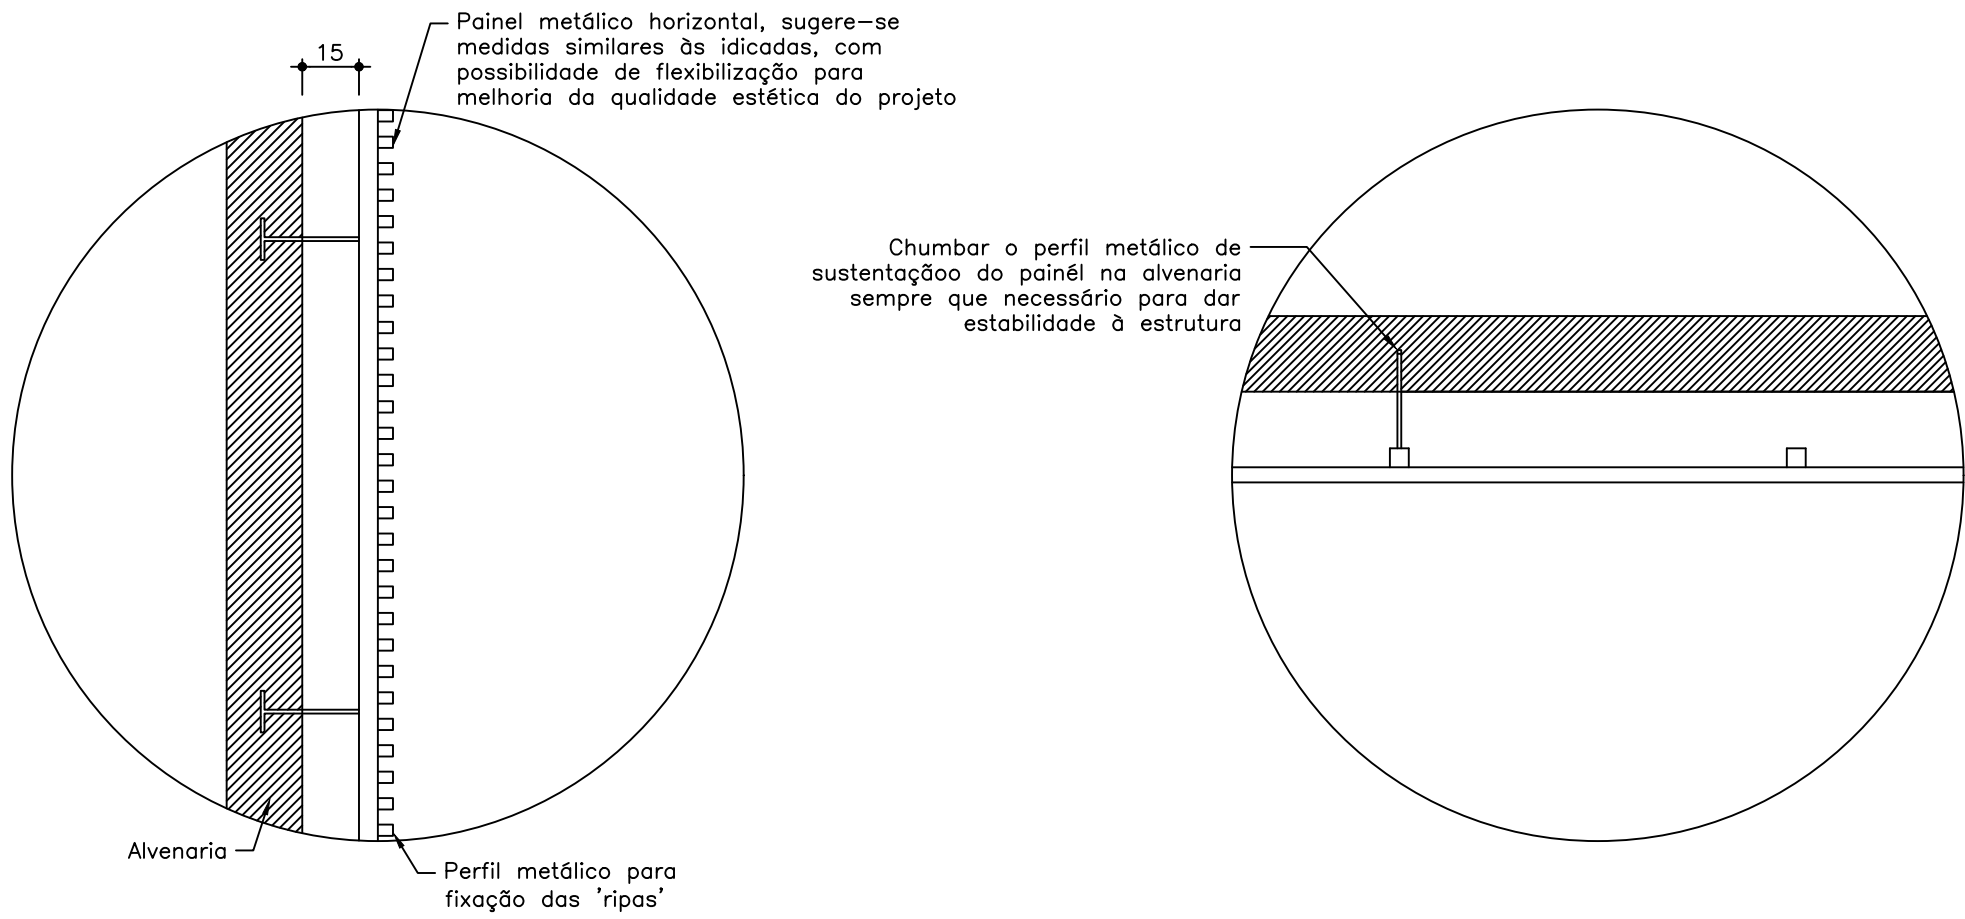
Detalhe 02 – Brise horizontal

Ver como referência Sistema Linear RB da empresa REFAX

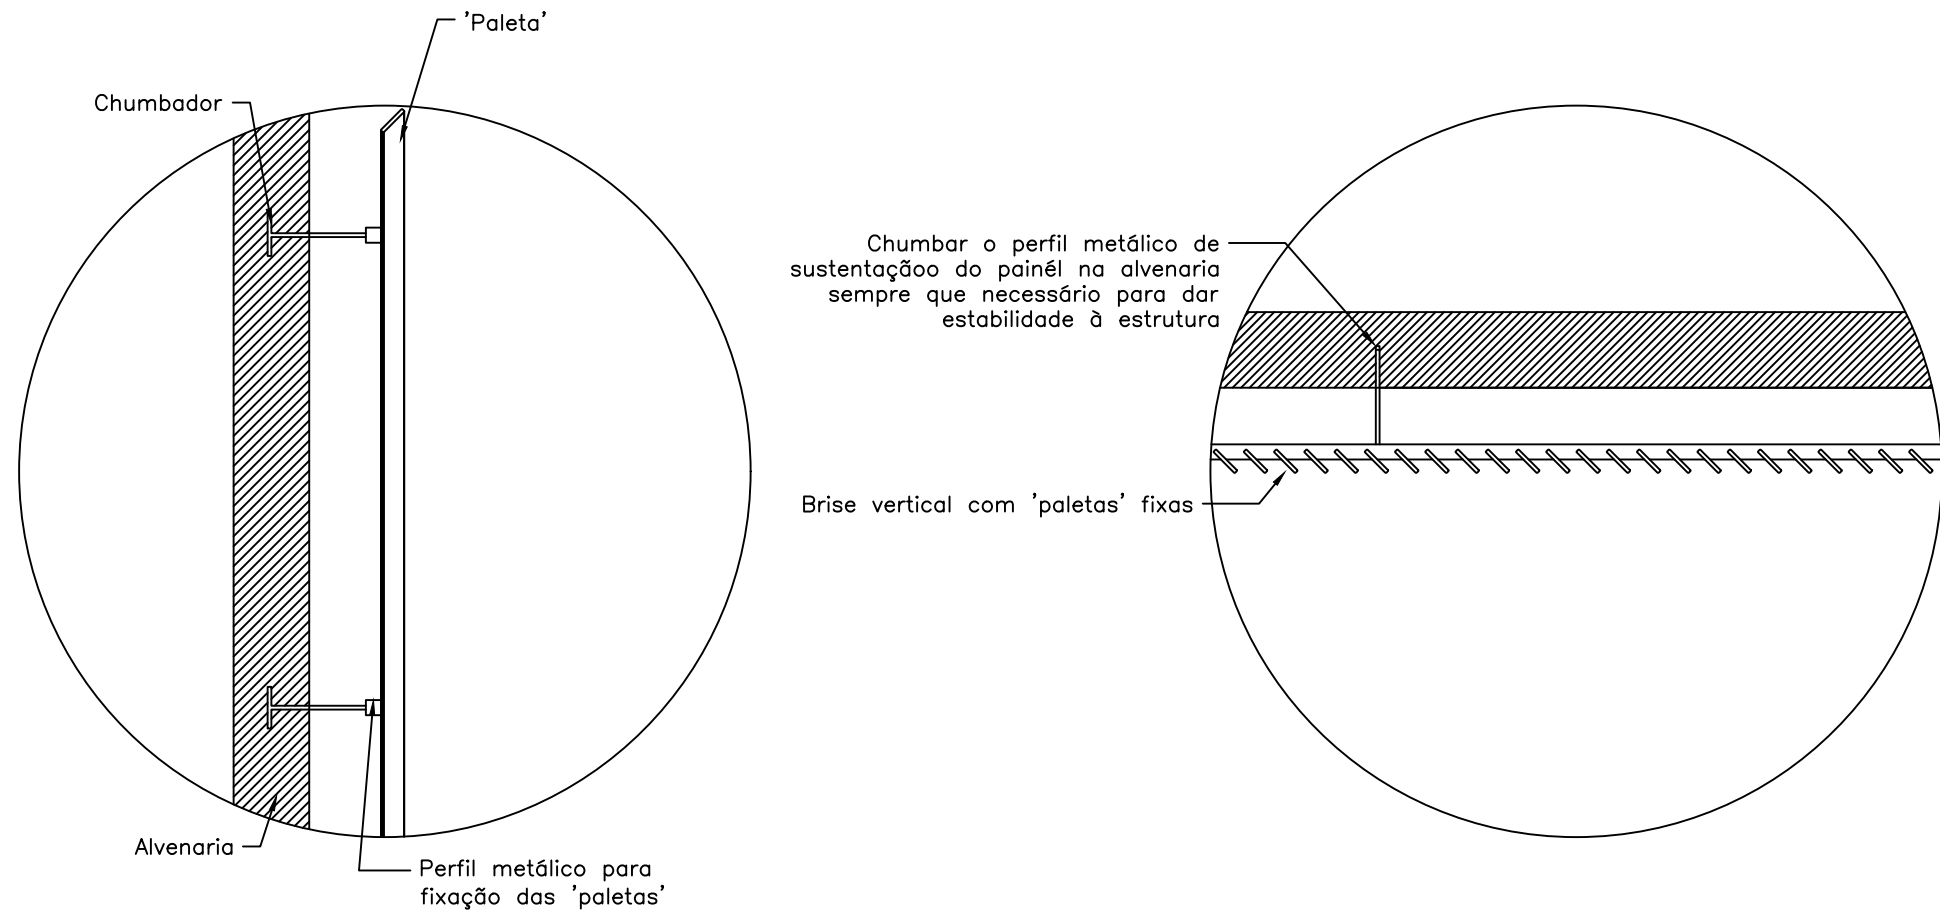
Detalhe 03 – Brise vertical

Ver como referência Brise Linear LC100 da empresa REFAX

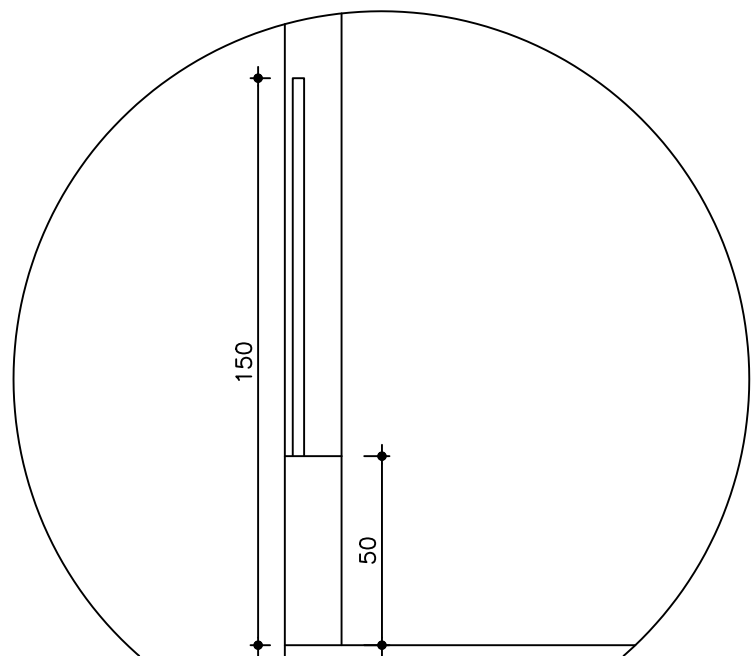
Detalhe 04 – Guarda corpo em vidro laminado

Guarda corpo em vidro laminado fixado na alvenaria com bottoms. Altura final do guarda corpo igual a 1,10 m em relação ao piso.

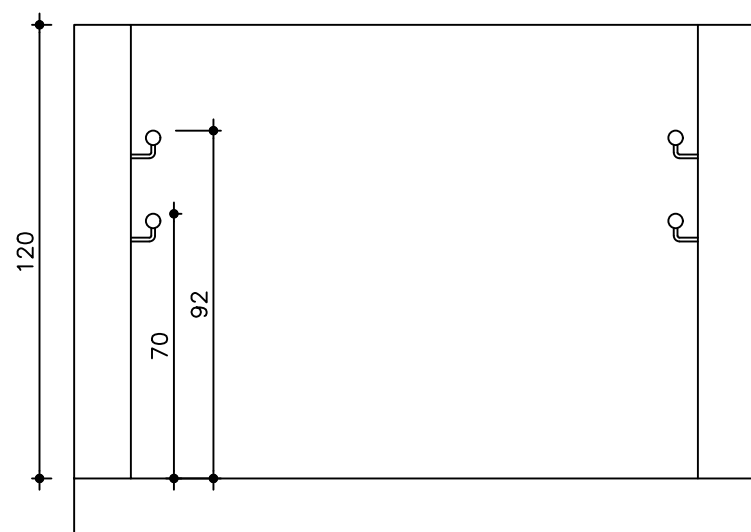
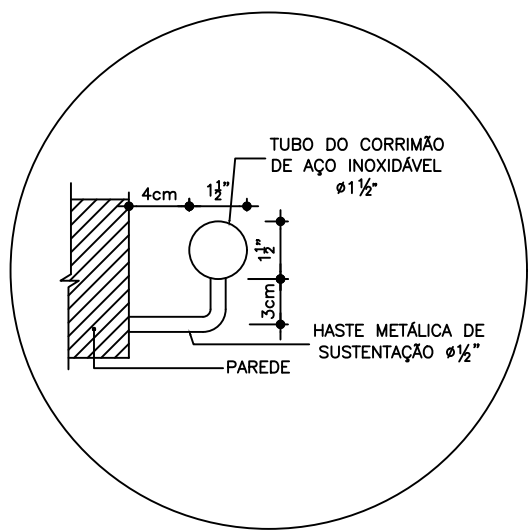
Detalhe 06 – Guarda corpo rampas

Guarda corpo em alvenaria, acabado em concreto polido, com corrimão metálico pintado. O corrimão será pintado na mesma cor do piso tátil, preferencialmente em amarelo.

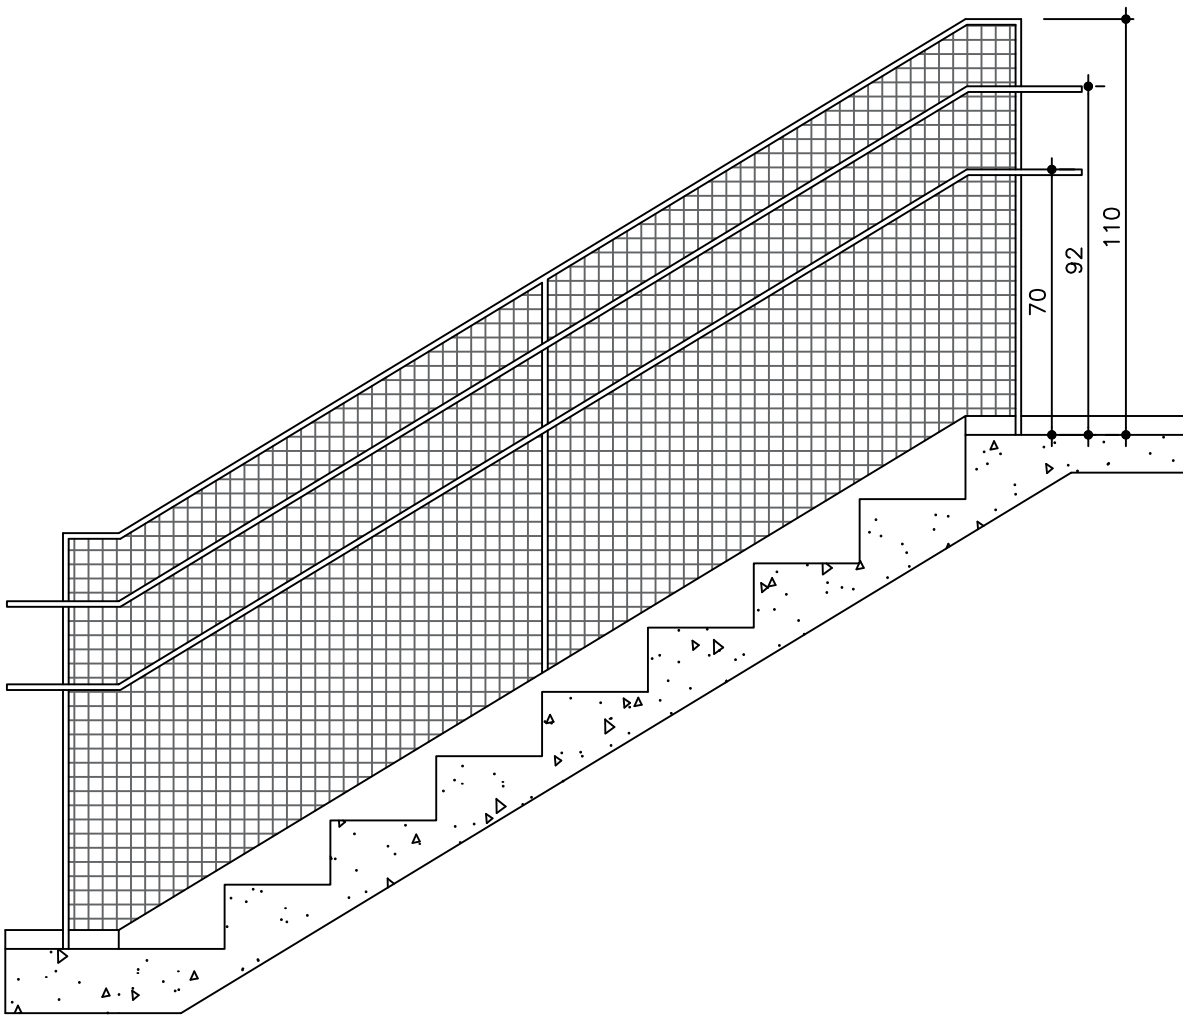
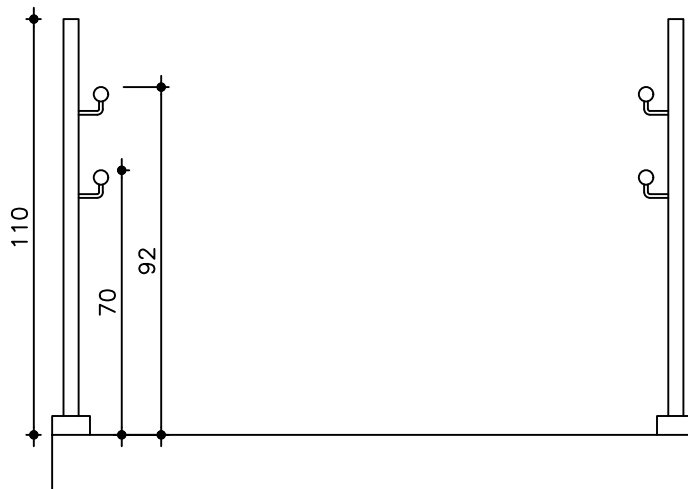
Detalhe 08 – Guarda corpo escadas

Guarda corpo em estrutura metálica com fechamento lateral em tela galvanizada quadriculada, com abertura da malha de 40 mm, soldada na estrutura metálica. Corrimão metálico pintado. O corrimão e o guarda corpo serão pintados na mesma cor do piso tátil, preferencialmente em amarelo.

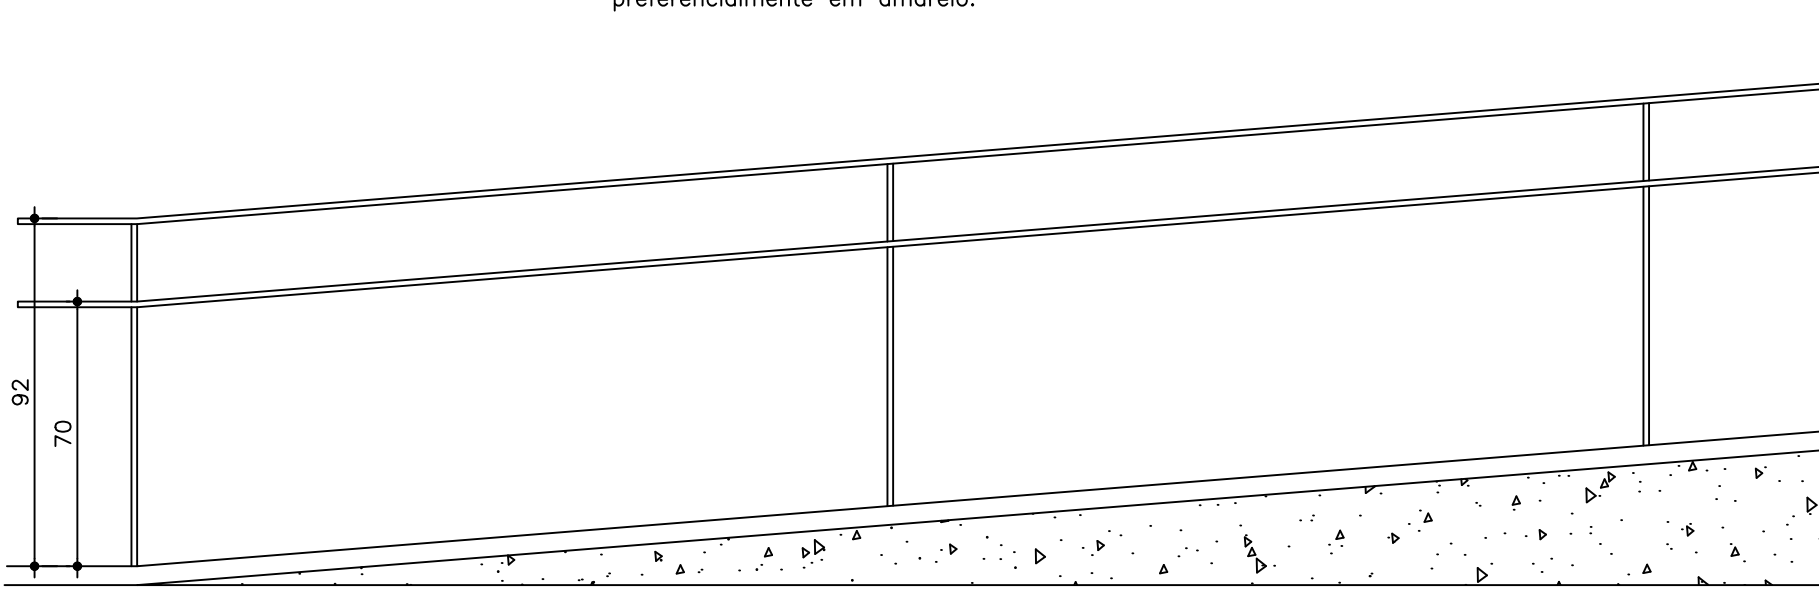
Detalhe 07 – Corrimão rampa acesso refeitório

Corrimão em estrutura metálica pintado.

O corrimão será pintado na mesma cor do piso tátil, preferencialmente em amarelo.
