**Prefeitura Municipal de Lagoa Santa**  
**Coordenadoria de Proteção e Defesa Civil de Lagoa Santa\_MG**  
**COMDEC-**

**Relatório de Visita Técnica**

**24 de Novembro 2015**

**Local: Passagem de nível (ponte) Condomínio Canto do Riacho**

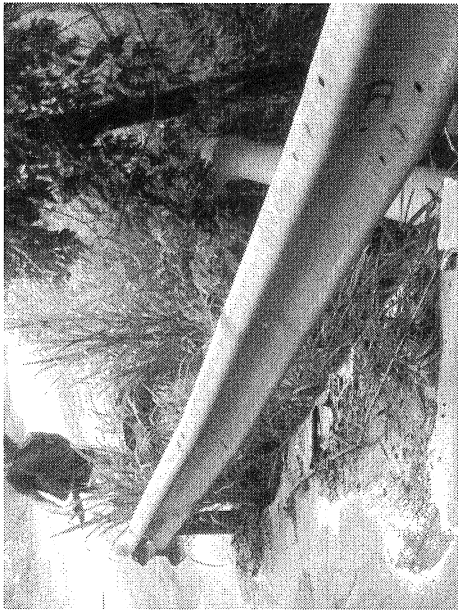
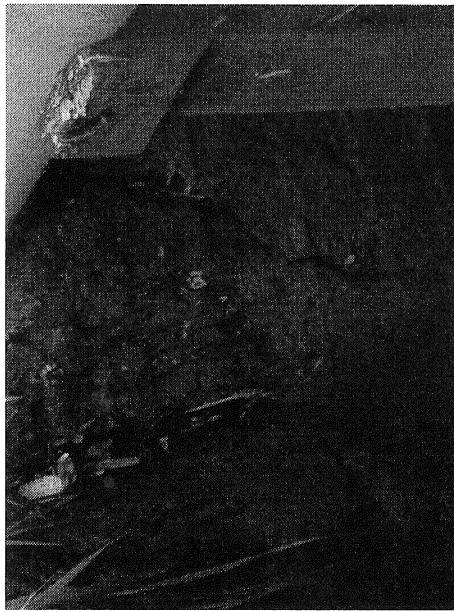
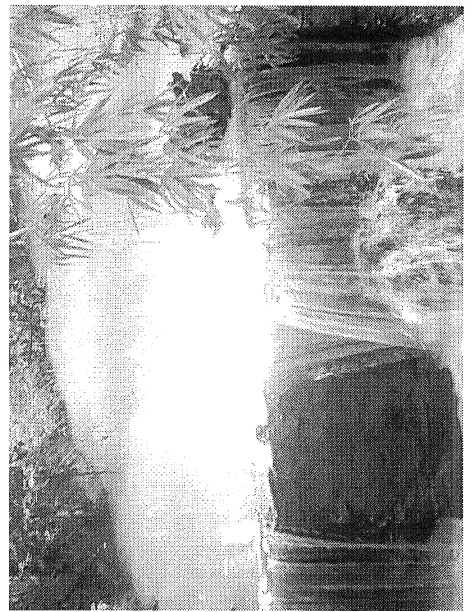
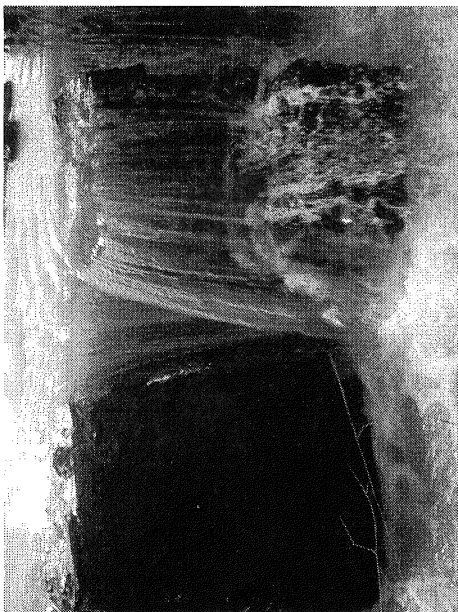
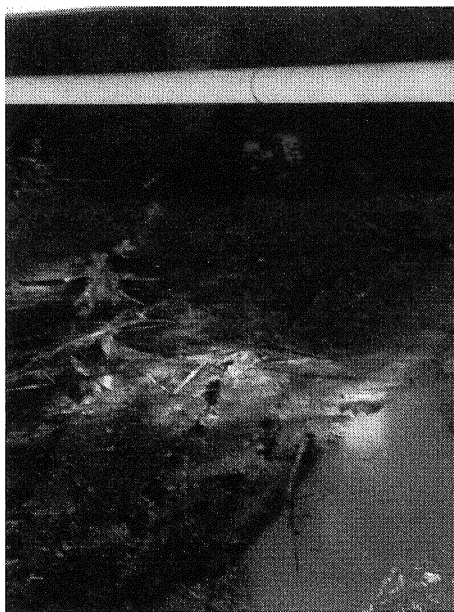
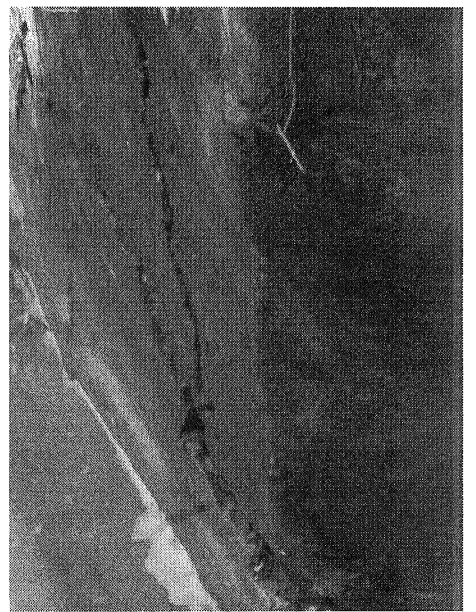
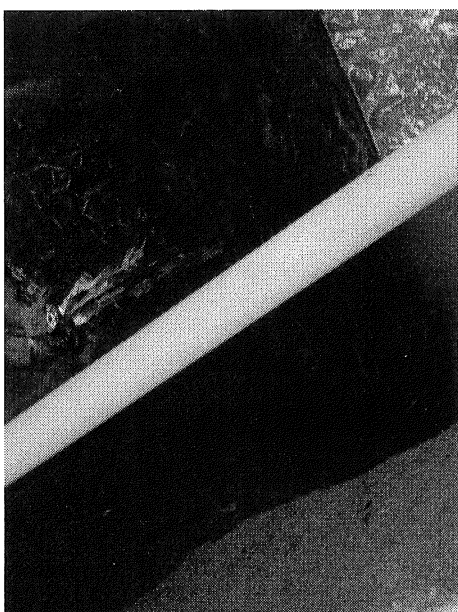
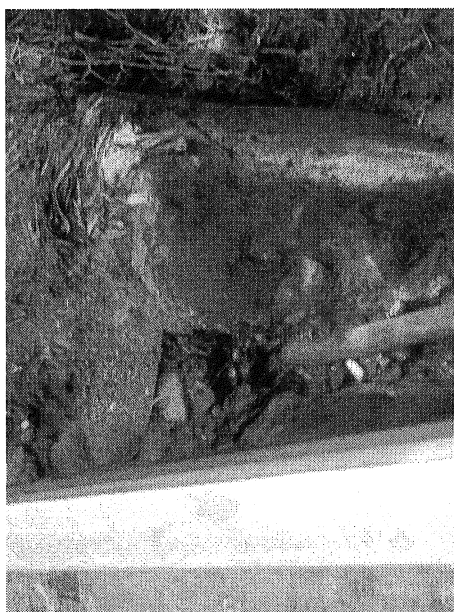
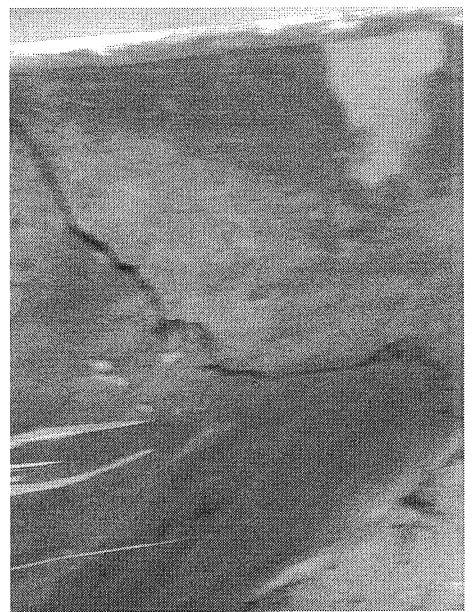
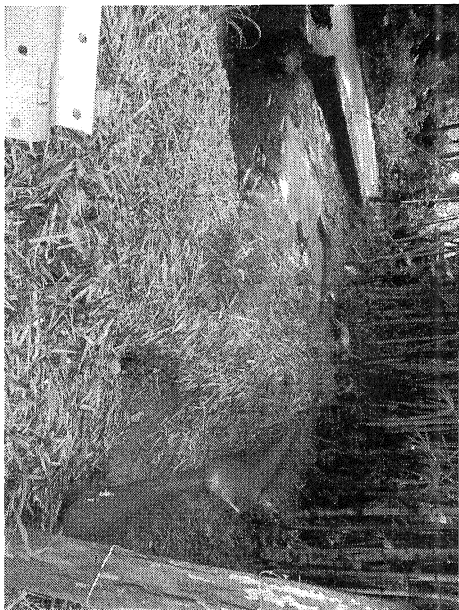
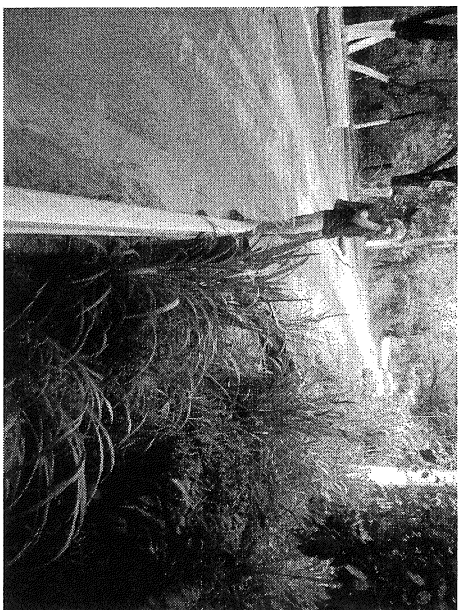
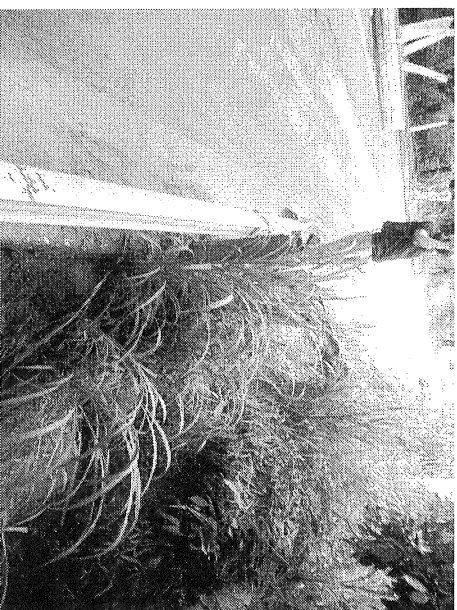
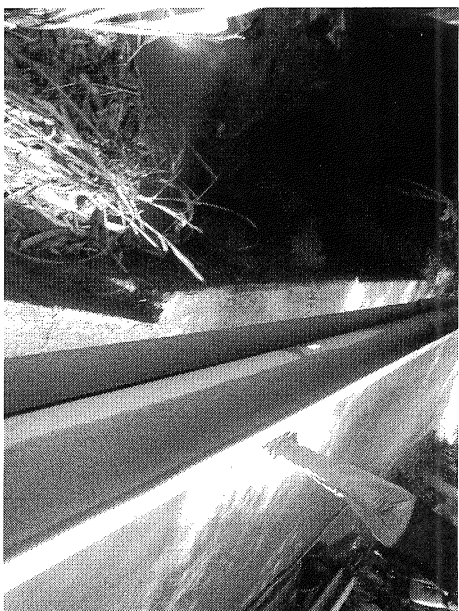
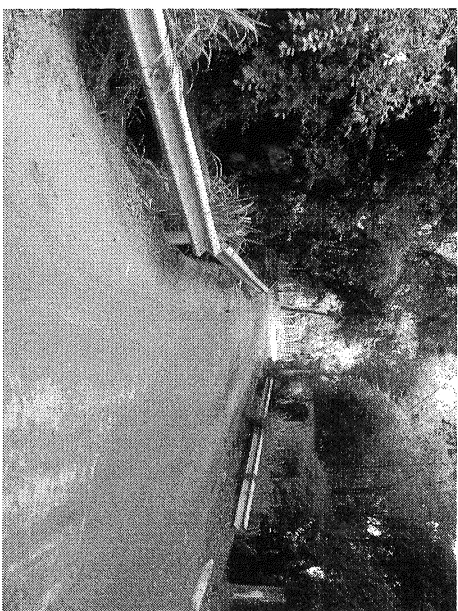
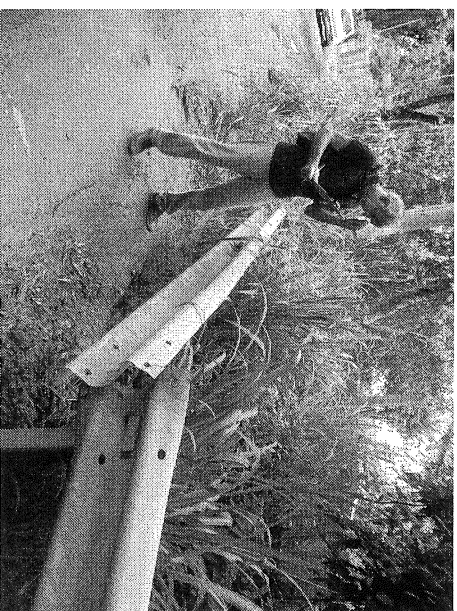
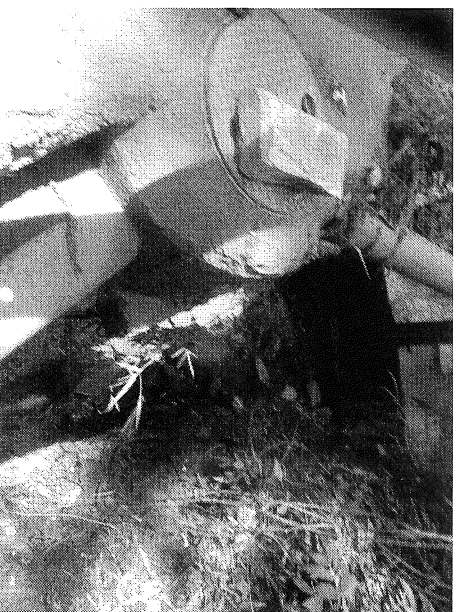
- Presença de pontos de ruptura, com desagregação do concreto, armaduras expostas em processo de corrosão nas vigas de concreto armado que fazem a sustentação da ponte, bordas, esquerda e direita.
- Presença de aberturas em progressão nas alas de concreto de montante e jusante.
- Trincas superficiais na seção transversal e recalques superficiais bastantes significativos (abatimentos), craqueamento do revestimento asfáltico da superfície.
- Ponto critico de infiltrações de águas pluviais (borda direita), de jusante, sentido Palmital Campinho, já causando solapação do talude de sustentação das alas.

**A estrutura apresenta risco alto de queda, devido à ação direta das águas pluviais frontais á sua fundação e estrutura. Proceder interdição, isolamento do local, proibindo o trânsito de veículos de qualquer natureza.**
