CAPELA NOSSA SENHORA DO ROSÁRIO  
LAGOA SANTA - MG

## PROJETO DE RESTAURO

TÍTULO DOS DESENHOS: PROJETO EXECUTIVO - PLANTA DE FORRO PROJETO EXECUTIVO - PLANTA DE COBERTURA	PRANCHAS: 12/16
--	--------------------

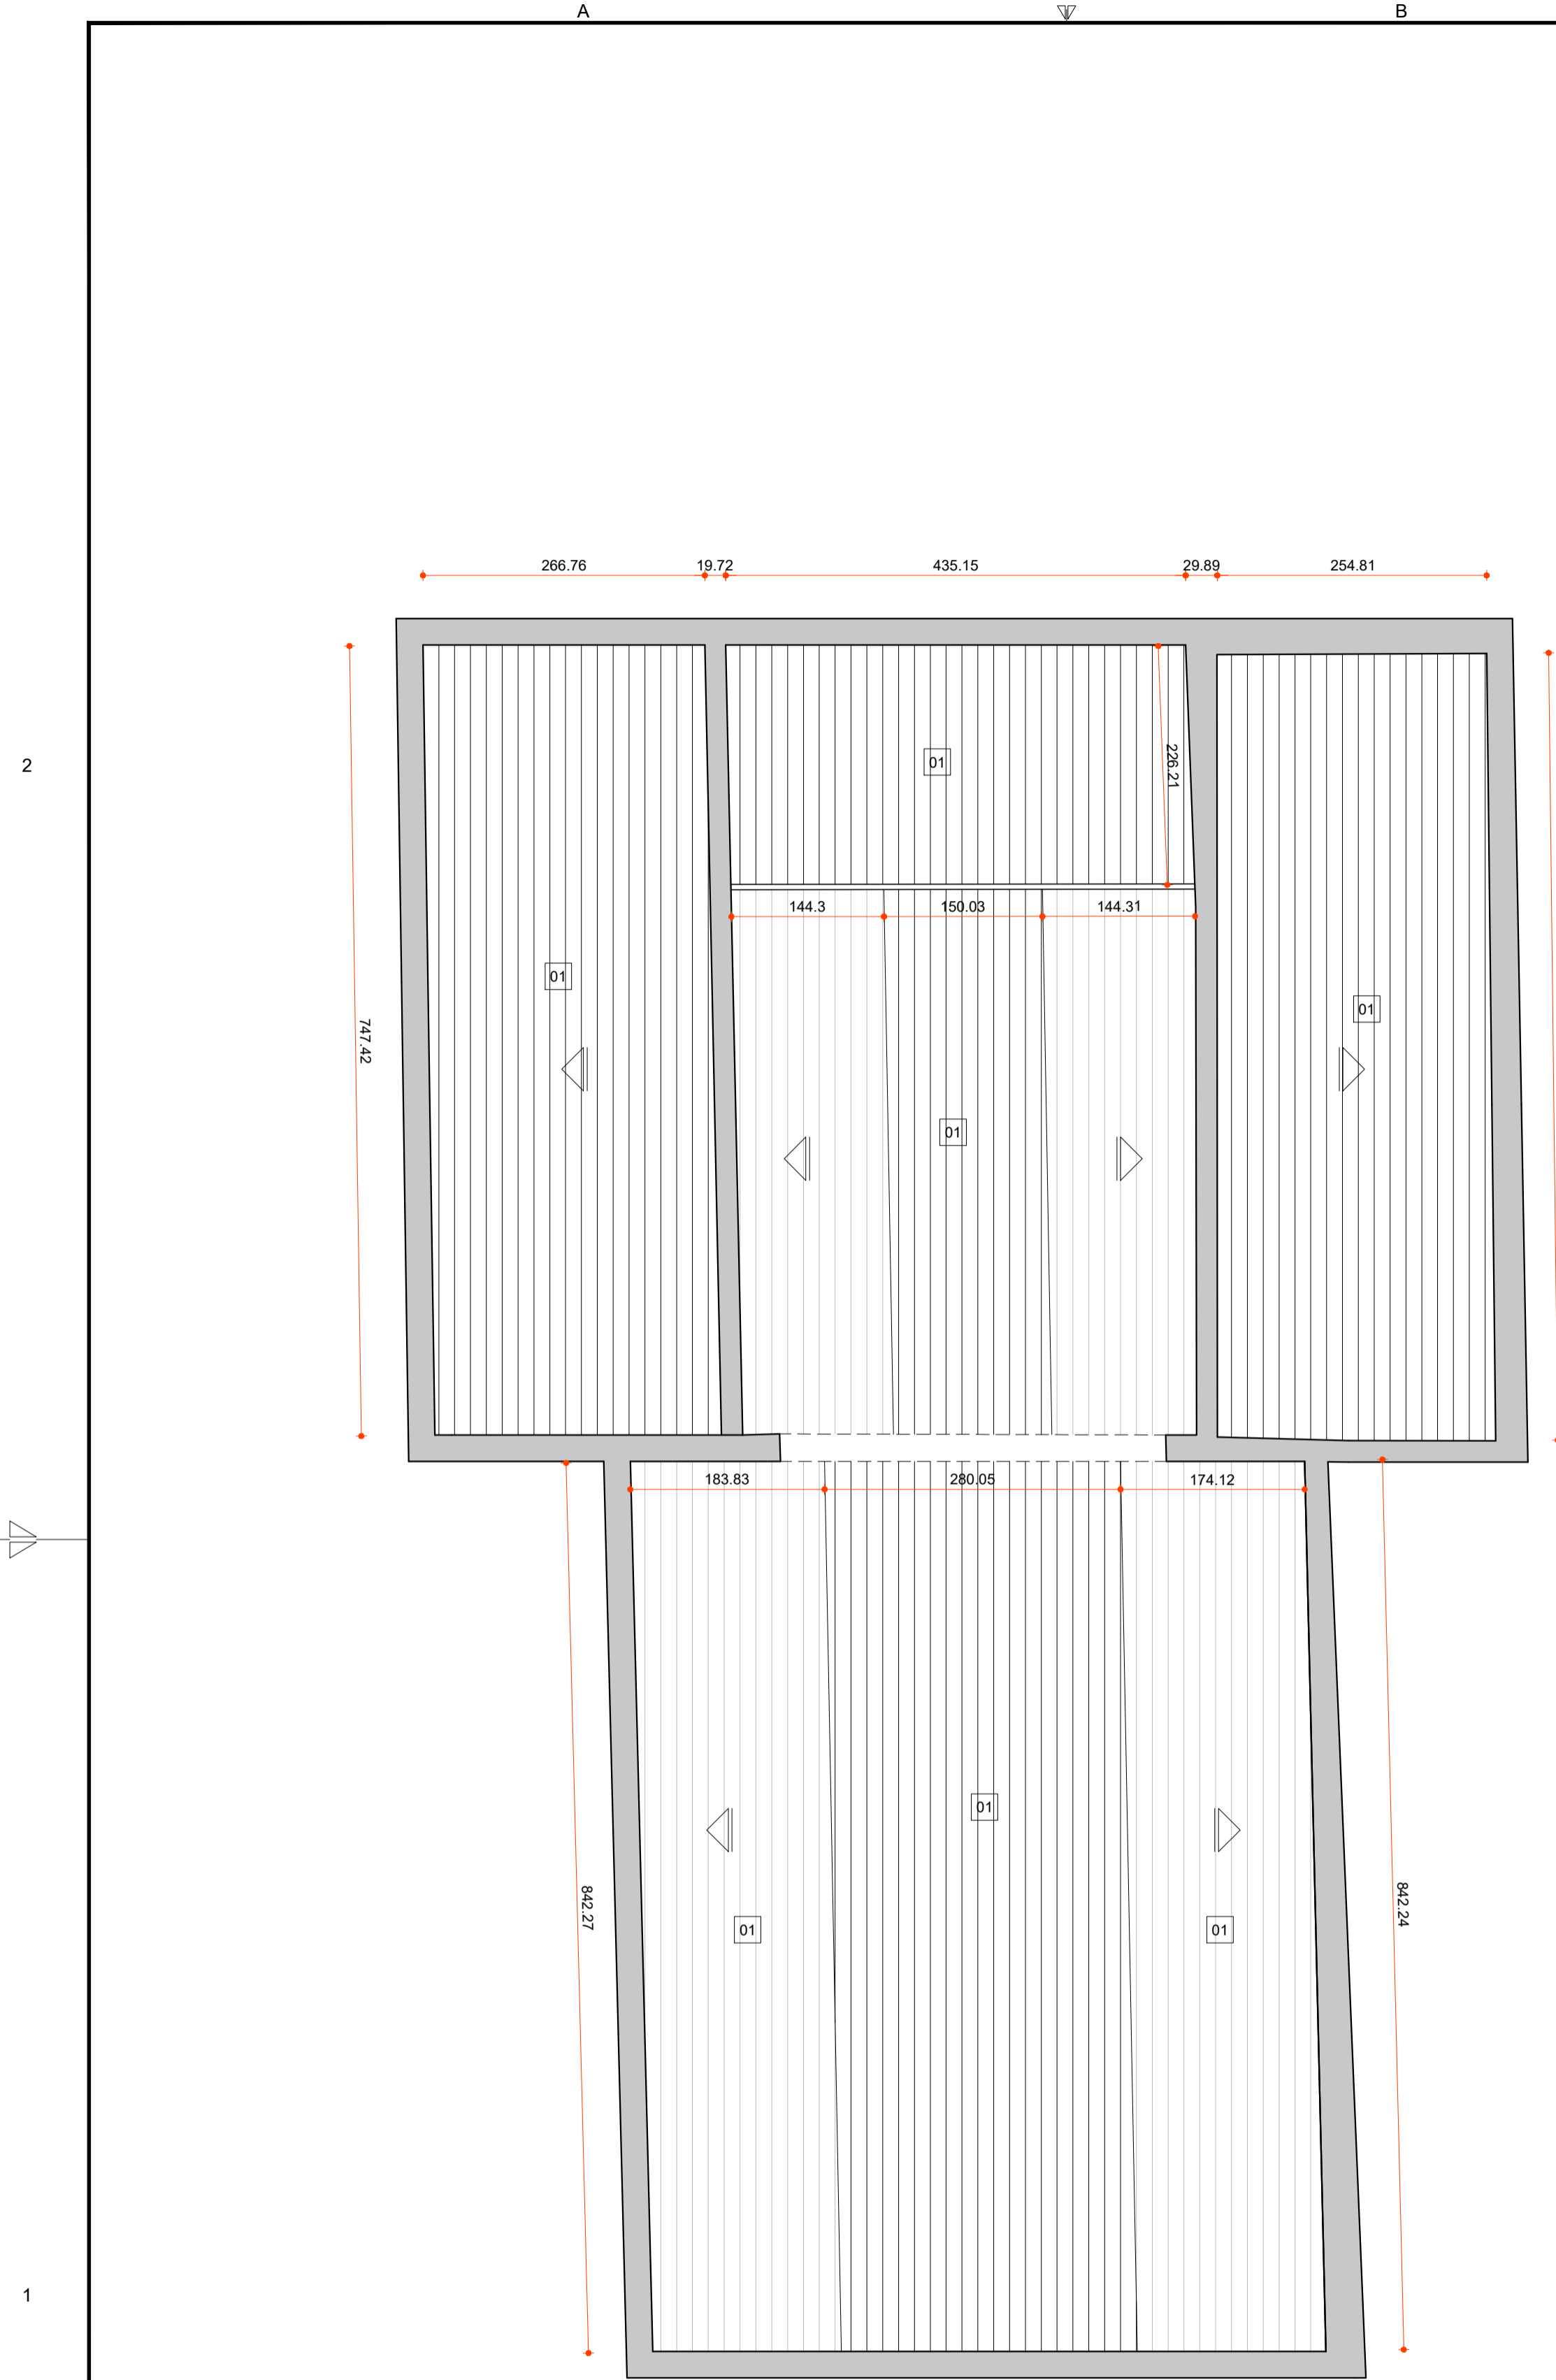
PROJETO EXECUTIVO  
CAPELA N. S. DO ROSÁRIO - PLANTA DE FORRO  
ESCALA 1:50

FORRO	
01	COLOCAR FORRO LAMBRI DE MADEIRA TAUARI EXTRA 10CM - TOM CASTANHO AMARELADO E DEVERÁ SER PINTADO NA COR AZUL ROYAL. REF.: MACAL OU EQUIVALENTE.

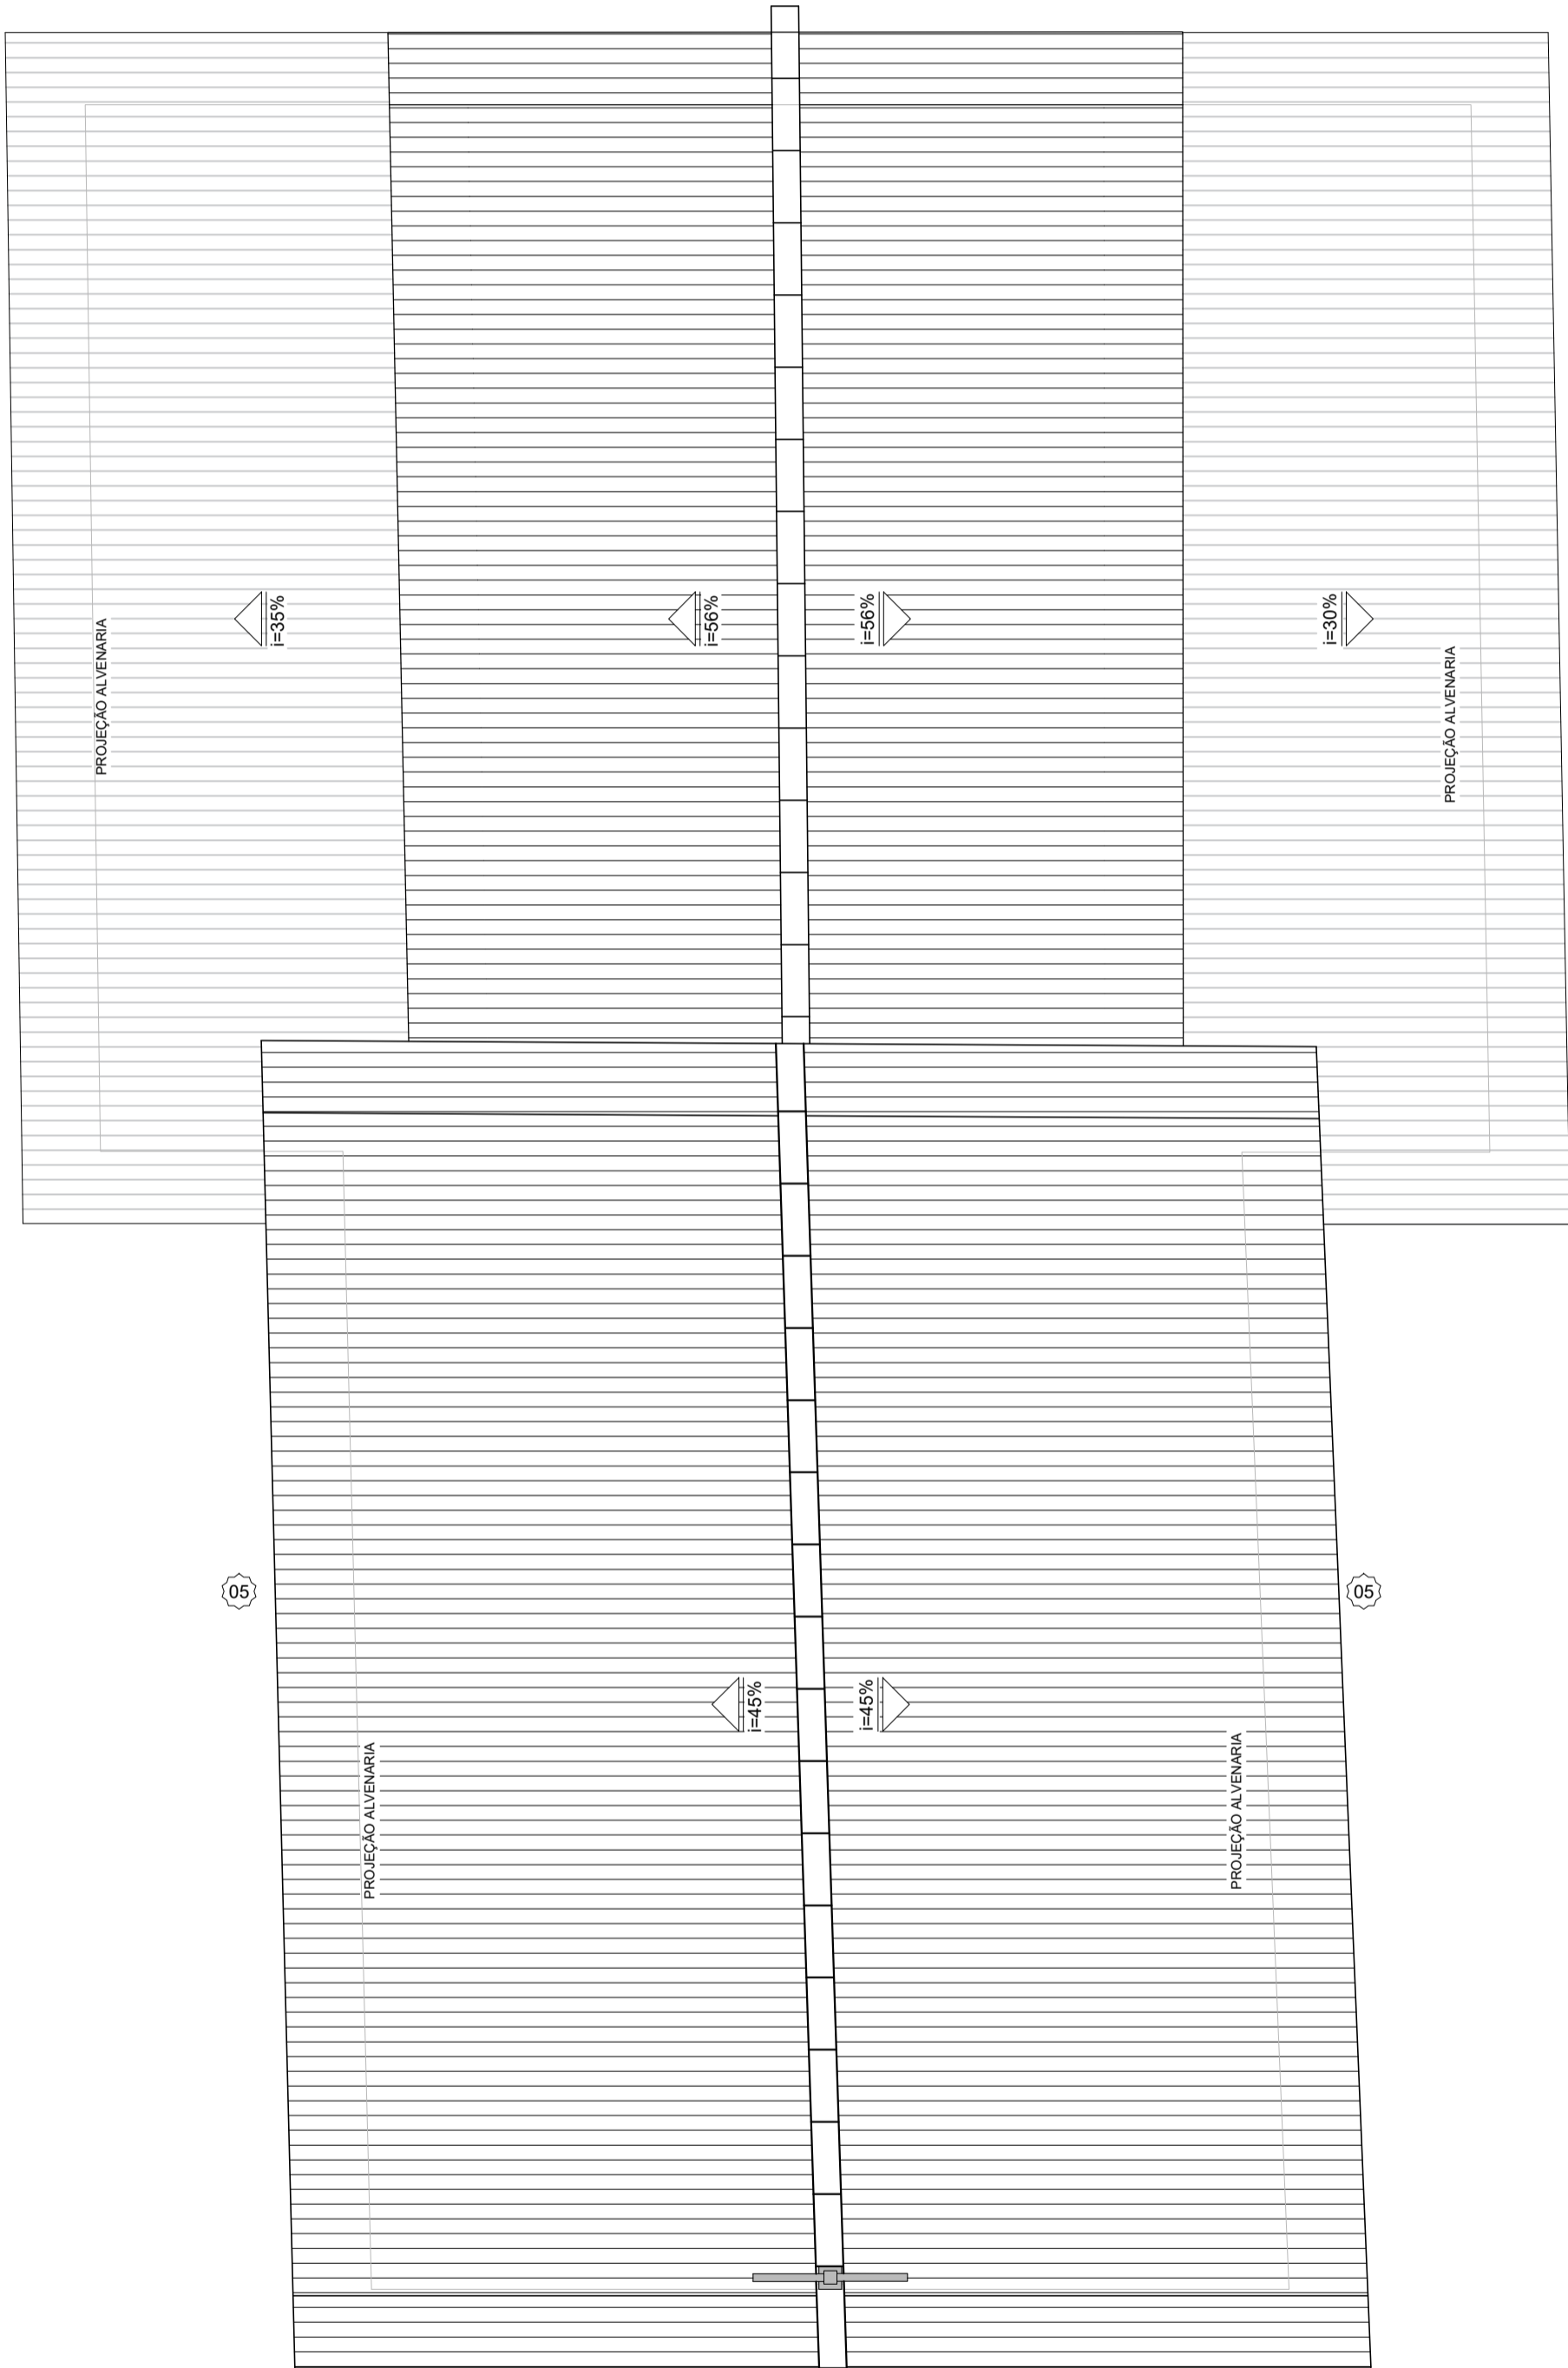
PROJETO EXECUTIVO  
CAPELA N. S. DO ROSÁRIO - PLANTA DE COBERTURA  
ESCALA 1:50

COBERTURA	
01	SUBSTITUIÇÃO DE TELHAS QUEBRADAS; (0 a 25%)
02	LIMPEZA DAS TELHAS EXISTENTES
03	SUBSTITUIÇÃO DAS TERÇAS QUE APRESENTAM MAIOR DANIFICAÇÃO
04	DESCUPINIZAÇÃO E IMUNIZAÇÃO DAS TERÇAS, CAIBROS, CACHORROS.
05	ACRÉSCIMO DE BEIRAL E GUARDA-PÓ NOS LOCAIS FALTANTES
